# Driftåtgärder mot $PM_{10}$ i Stockholm

Utvärdering av vintersäsongen 2016/2017

**Serie och nr:** VTI rapport 970

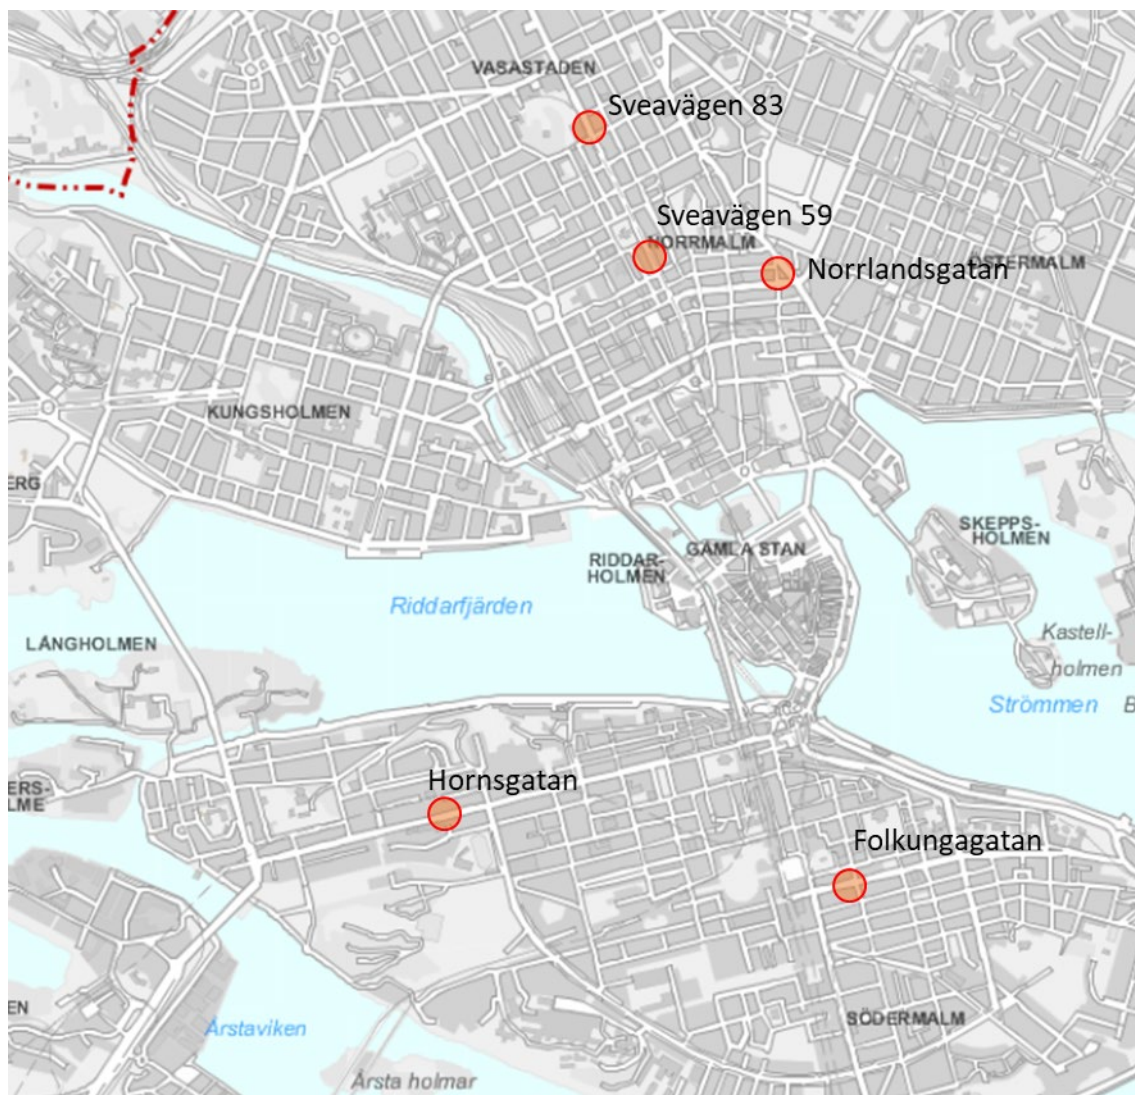
Figur 5. Gatorna och mätplatserna för luftkvalitet och vägdammsundersökningar (röda ringar) i centrala Stockholm som ingår i studien under 2016/2017.

Gatorna med mätningar ses i Figur 5. Jämfört med föregående säsong gjordes inga mätningar på Fleminggatan.

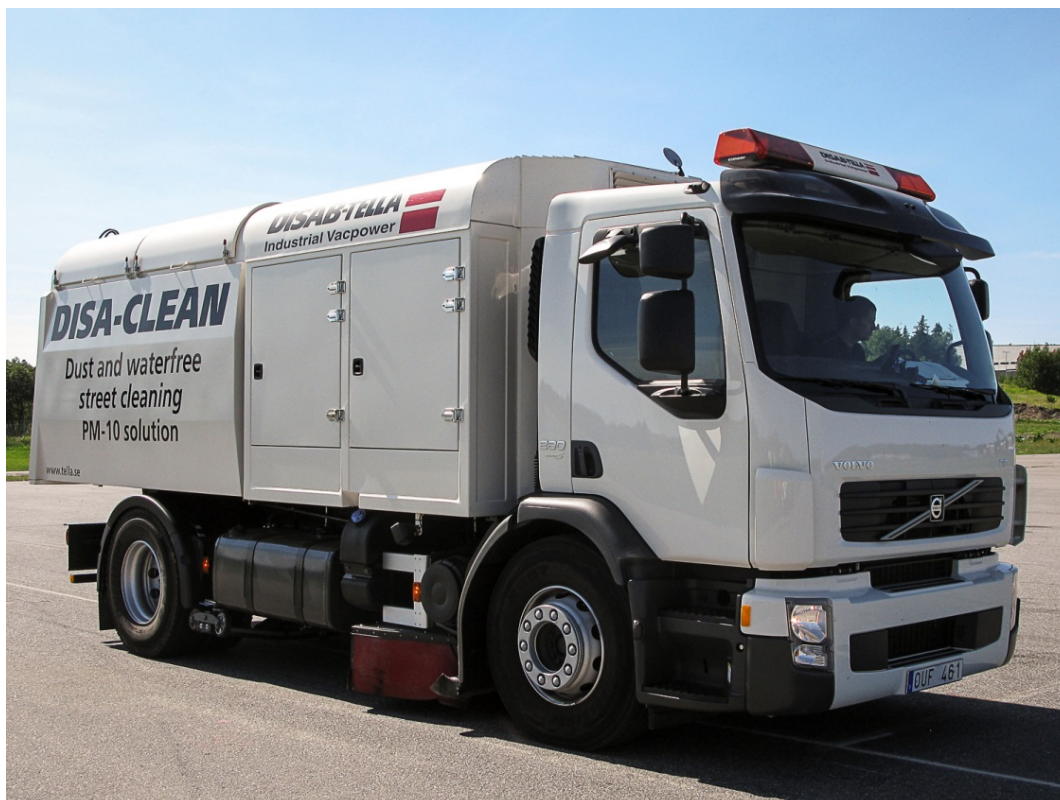
Figur 7. Vakuumsug från Disab Tella. (Foto: Mats Gustafsson, VTI).

Under mätgatornas städnätter (1 gång/vecka) och i mån av tid även på övriga 31 CMA-behandlade gator användes en vakuumsugmaskin (Disa-Clean) från Disab Tella (Figur 7) för städning av hela gatubredd. Maskinen användes även i den kvartersvisa behandlingen som beskrivs i 3.2. Maskinen är speciell på det vis att den inte använder vatten utan endast kraftigt vakuum och borstar för att komma åt vid väggkant. Detta gör att maskinen kan användas även under den kalla perioden utan risk för att halka uppstår.

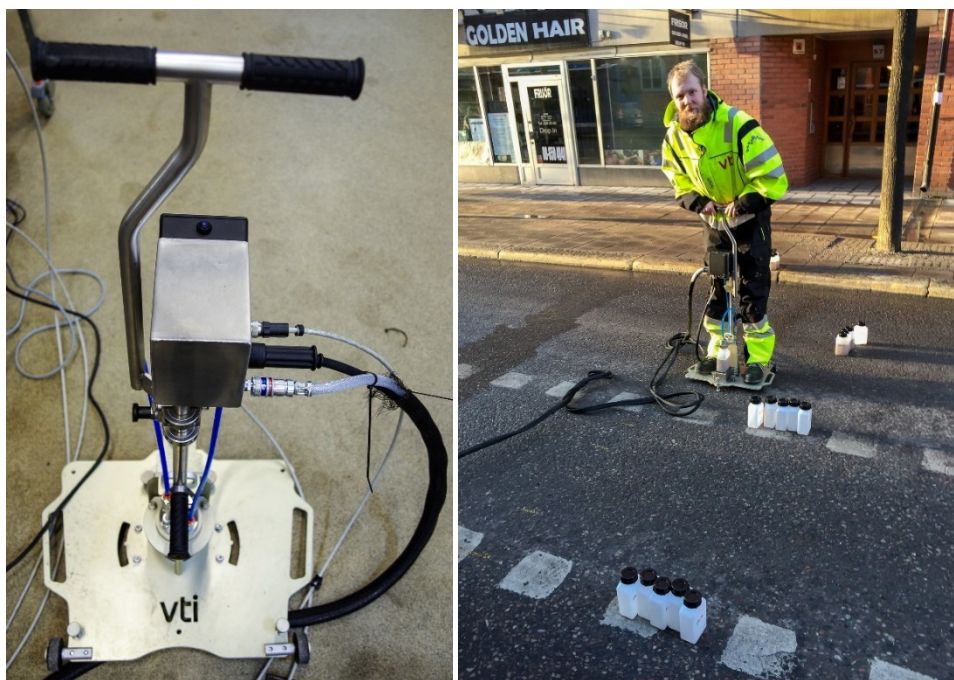
Figur 11. Vägdammsprovtagaren Wet Dust Sampler II (WDS II). (Foto: Mats Gustafsson, VTI).

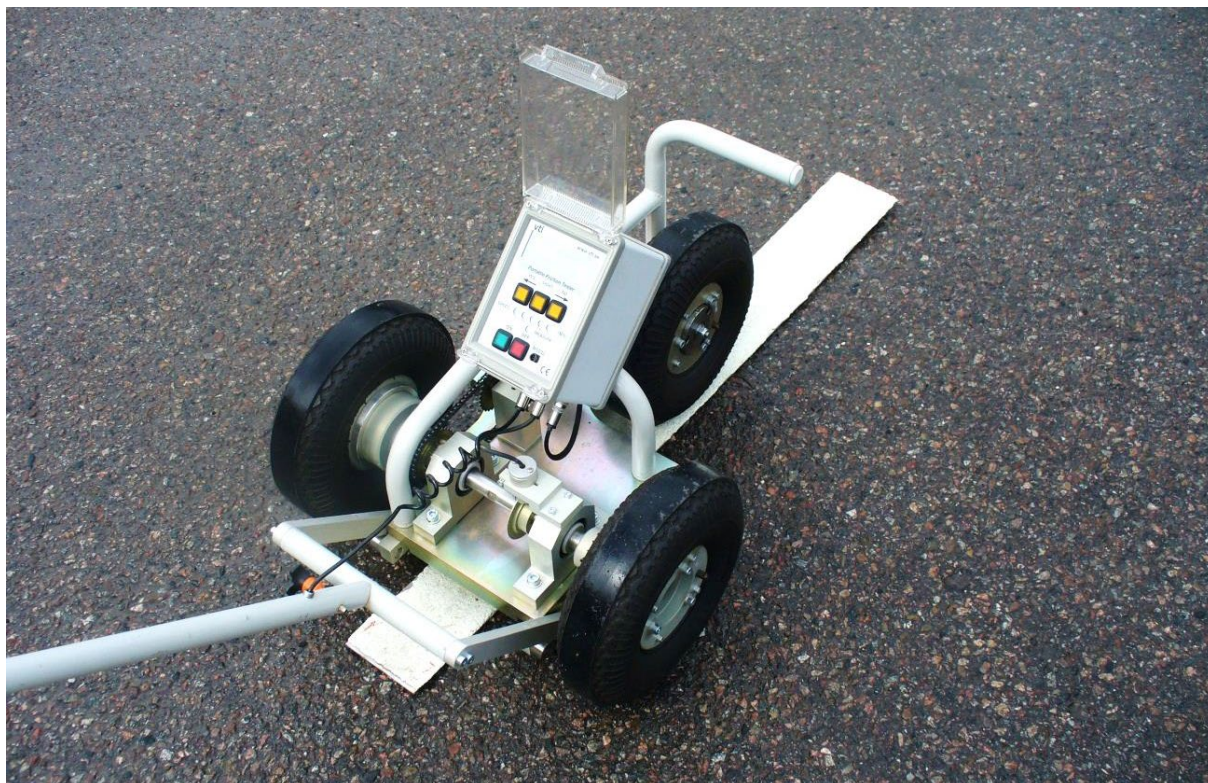
Figur 13. Portable friction tester (PFT). (Foto: Håkan Wilhelmsson, VTI).

För att följa upp eventuella poleringsfenomen där vägdamm tillsammans med dammbindningsmedel riskerar att poleras av trafiken, vilket skulle kunna leda till nedsatt friktion under torra förhållanden, mättes friktionen i samband med WDS-provtagningarna. Vid de mätningarna relateras eventuella friktionsproblem till uppmätta CMA-mängder på vägytan och friktionen mäts med hjälp av en Portable Friction Tester (PFT, Figur 13 Åström (2001)) i och mellan hjulspår vid torrt och fuktigt väglag. Mätningarna utfördes längs två meter i respektive sektion och upprepades tre gånger i varje sektion.

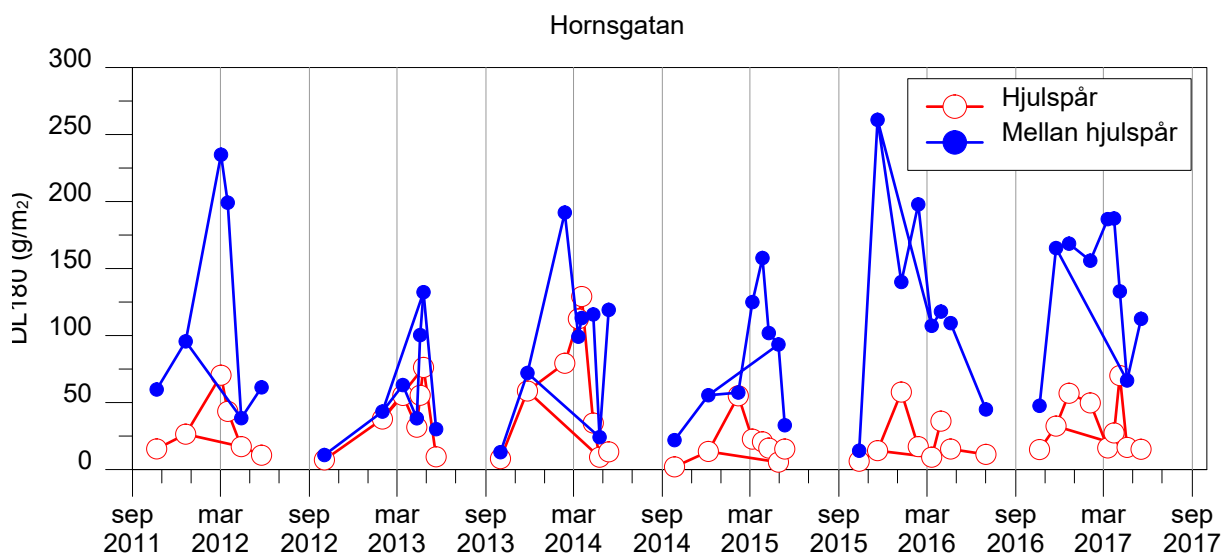
Figur 14. Medelvärden av DL180 i och mellan hjulspår (mängden damm <math>< 180 \mu\text{m}</math>) ( $\text{g}/\text{m}^2$ ) på Hornsgatan och Folkungagatan. Observera de olika y-axlarna för figur 14 och 15.

Dessa skillnader går att koppla dels till beläggningarnas ytegenskaper, dels till trafiksituationen på gatorna. Hornsgatan har en beläggning i dåligt skick med grov textur, stensläpp och sprickor, vilket medför att den samlar på sig damm i större utsträckning än gator i gott skick med finare textur, som t.ex. Sveavägen och Norrlandsgatan. Att notera för den senaste säsongen är de höga dammängderna mellan hjulspår på Hornsgatan som lett till att skillnaden mellan ytorna på Hornsgatan är särskilt stor. På Norrlandsgatan är trafiken förhållandevis långsam och mindre spårbunden vilket resulterar i mycket homogena dammängder i- och mellan hjulspår. Folkungagatans nya beläggning och ökande andel tung busstrafik är antagligen den primära anledningen till de höga halterna- både i och mellan hjulspår. En ny beläggning slits initialt mer till dess att ballasten slitits fram av dubbdäcken. Detta i kombination med en grov, sprickliknande textur har sannolikt bidragit till att mer vägdamm kunnat ansamlas mellan stenarna.

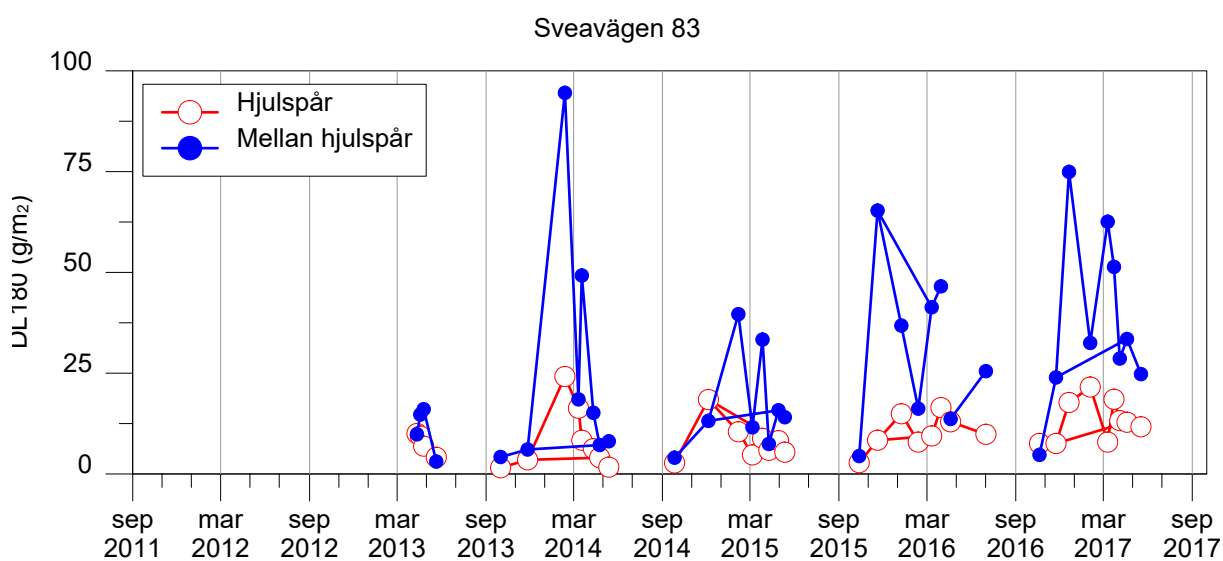
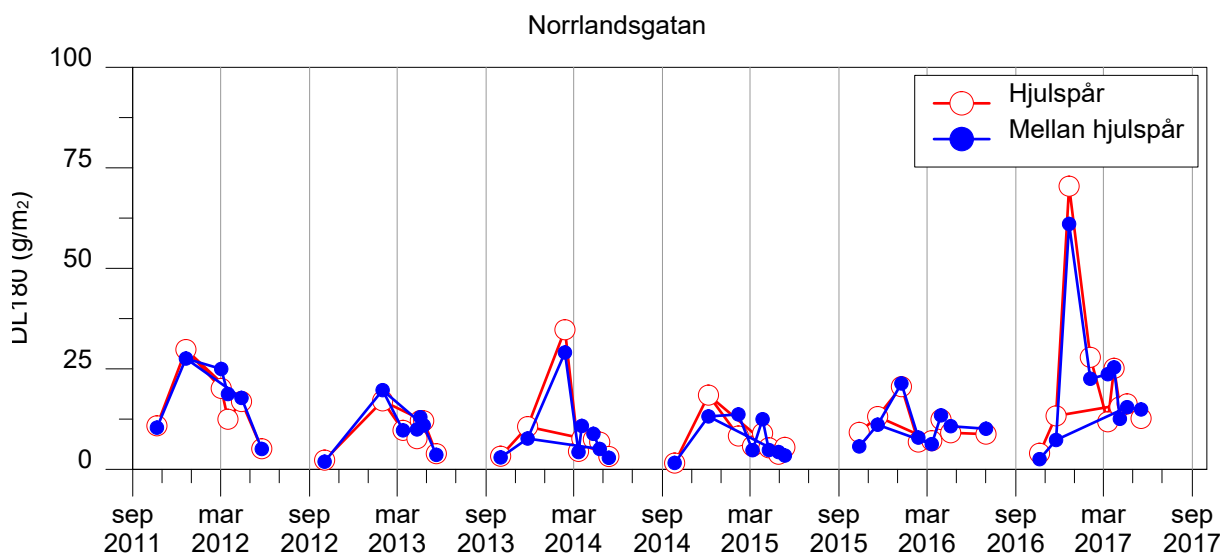
Figur 15. Medelvärden av DL180 i och mellan hjulsår (mängden damm <180 µm) (g/m<sup>2</sup>) på Sveavägen och Norrländsgatan. Observera de olika y-axlarna för figur 14 och 15.

Meteorologin påverkar också PM<sub>10</sub>-halterna påtagligt. Under säsongen 2016/2017 bedömdes vädret som förhållandevis gynnsamt. Milt, med lite snö och torrare körbanor än tidigare år i februari och mars. Vägytans fuktighet styr PM<sub>10</sub>-halterna och påverkar även dammängderna på vägytan. I jämförelse med säsongen 2015/2016 var hösten och vintern fram till och med december fuktigare 2016/2017, medan våren, från februari var något torrare (Figur 51). Tillväxten av dammförrådet har, jämfört med tidigare säsonger generellt varit snabb under hösten (Figur 14 och Figur 15) vilket alltså kan vara ett resultat av den fuktiga hösten och vintern.

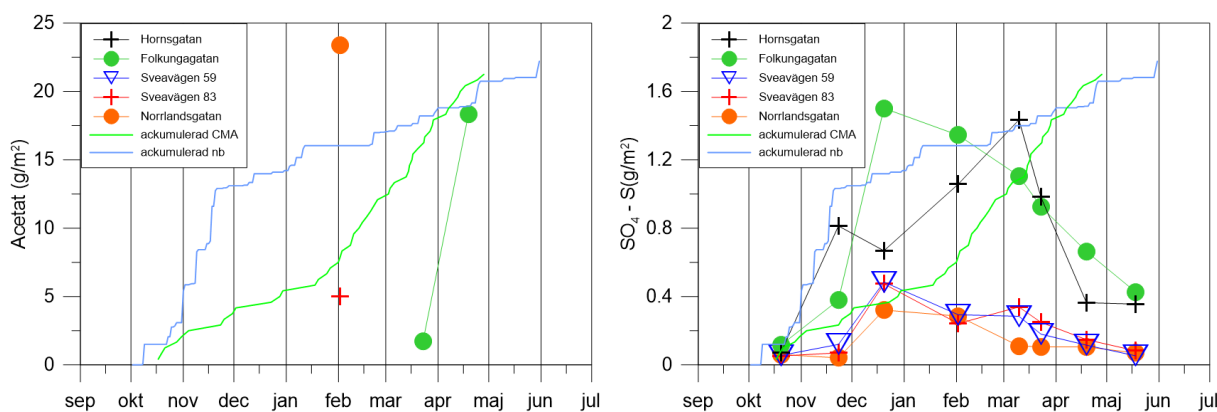
Figur 24. Variationen av acetat på de tre CMA-behandlade gatorna (vänster). Till höger variationen av SO<sub>4</sub>-S på samtliga gator.

Mängden acetat på vägytan var denna säsong generellt under detektionsnivåerna. Vid ett tillfälle i början på februari noteras varierande mängder på Norrlandsgatan och Sveavägen 83 och på Folkungagatan finns två värden i mars och april registrerade (Figur 24). Sulfatmängderna uppvisar ett mönster som påminner om Mg och Ca, med högre mängder under vintermånaderna. Hornsgatan och Folkungagatan har avsevärt större mängder på ytan än övriga mätplatser.
