Driftåtgärder mot PM_{10} i Stockholm

Utvärdering av vintersäsongen 2017–2018

Publikation: VTI rapport 1000

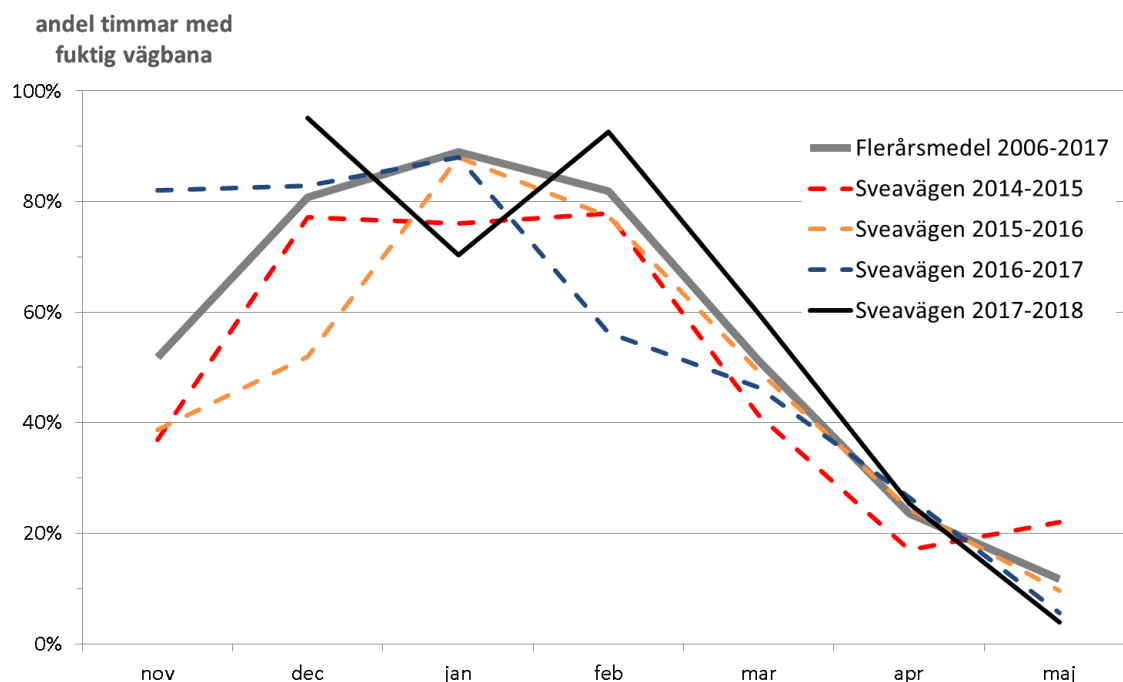
Figur 2. Andelen av tiden med fuktig vägbana på Sveavägen under mätperioden.

Vägytans fuktighet under säsongen 2017–2018 på Sveavägen visas i Figur 2 och jämförs där med några tidigare säsonger. Mätdata från Sveavägen saknas för november. Januari var torrare än genomsnittet. Däremot var februari och mars fuktigare än genomsnittet, vilket föranledde låga PM₁₀-halter inledningsvis av våren. I mitten av april torkade vägytan upp och var sedan rekordtorr under avslutningen av våren inklusive maj. Sensorerna för vägytans fuktighet visar enbart om det är torrt eller fuktigt, därför är den relativa fuktigheten i atmosfären ett komplement och den var betydligt lägre än flerårsnittet under maj månad 2018 (Figur 1).

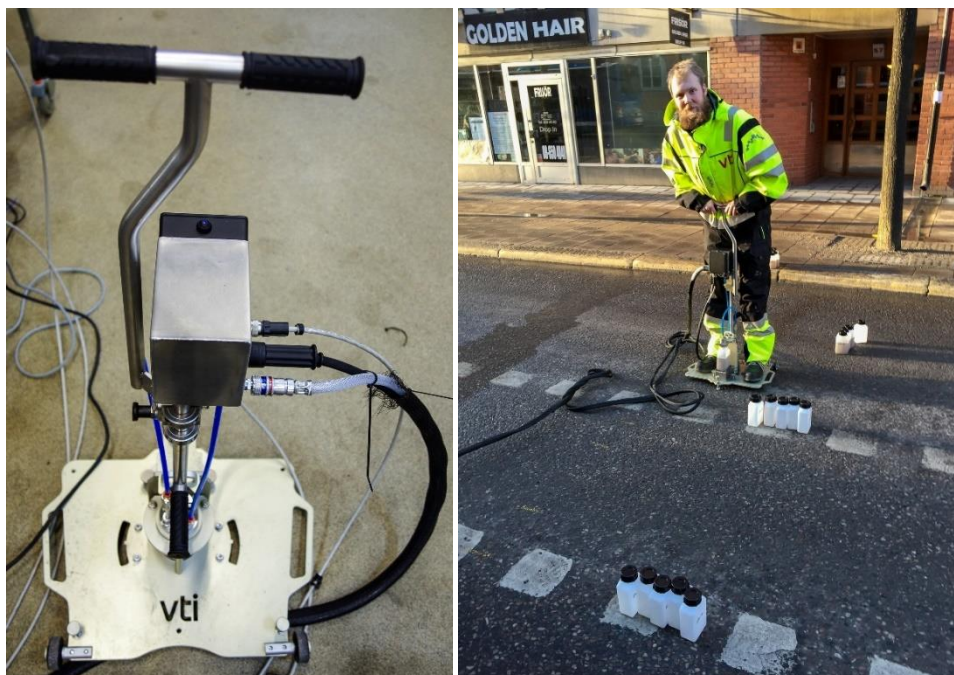
Figur 12. Vägdammsprovtagaren Wet Dust Sampler II (WDS II). (Foto: Mats Gustafsson, VTI).

Vägdammsförrådet har liksom tidigare säsonger provtagits med VTI:s Wet Dust Sampler II (WDS II). Metoden går ut på att en känd volym med destillerat vatten (varierar, men här 350 ml) spolar rent en känd, cirkulär yta (24,6 cm²) med högt tryck. Den vattenmängd som tvättar rent provytan styrs via en kontrollenhet vilken även styr den kompressor som trycker över provet till en provflaska. (Figur 11).

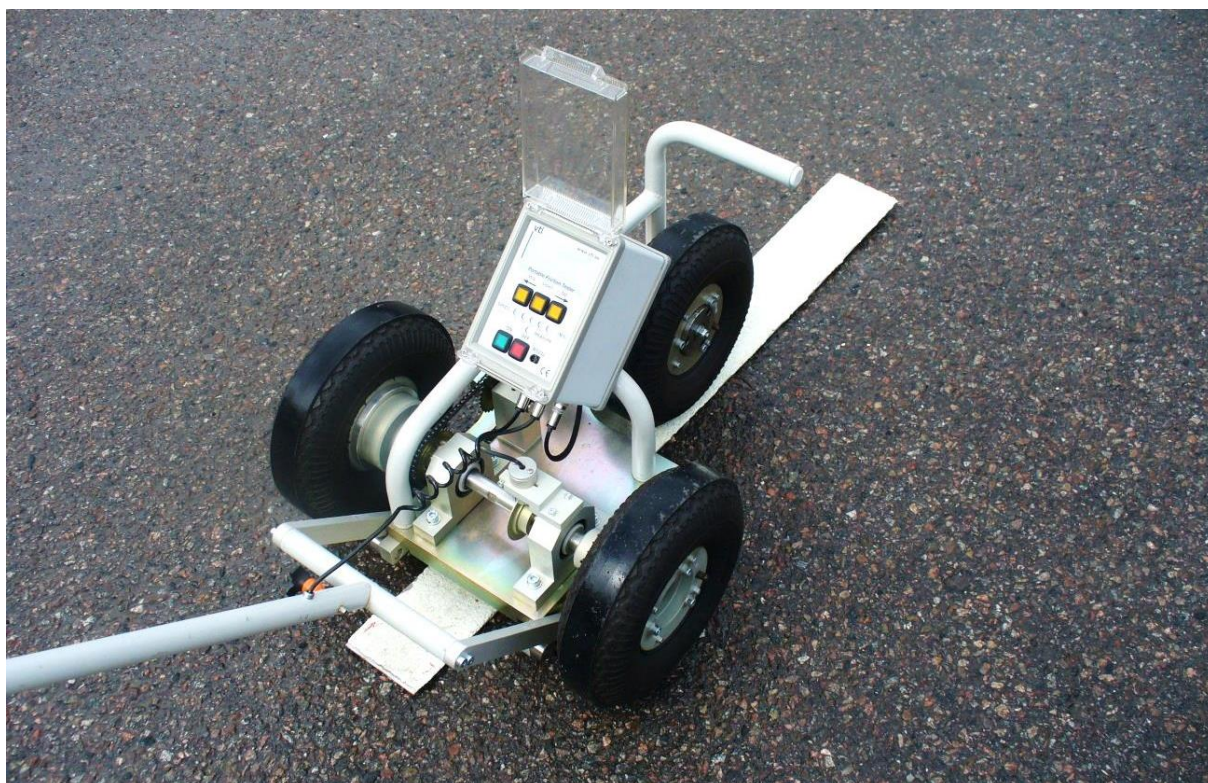
Figur 14. Portable friction tester (PFT). (Foto: Håkan Wilhelmsson, VTI).

För att följa upp eventuella poleringsfenomen där vägdamm tillsammans med dammbindningsmedel riskerar att poleras av trafiken, vilket skulle kunna leda till nedsatt friktion under torra förhållanden, mättes friktionen i samband med WDS II-provtagningarna. Vid de mätningarna relateras eventuella friktionsproblem till uppmätta CMA-mängder på vägytan och friktionen mäts med hjälp av en Portable Friction Tester (PFT, Figur 14 Åström (2001)) i och mellan hjulspår vid torrt och fuktigt väglag. Mätningarna utfördes längs två meter i respektive sektion och upprepades tre gånger i varje sektion.

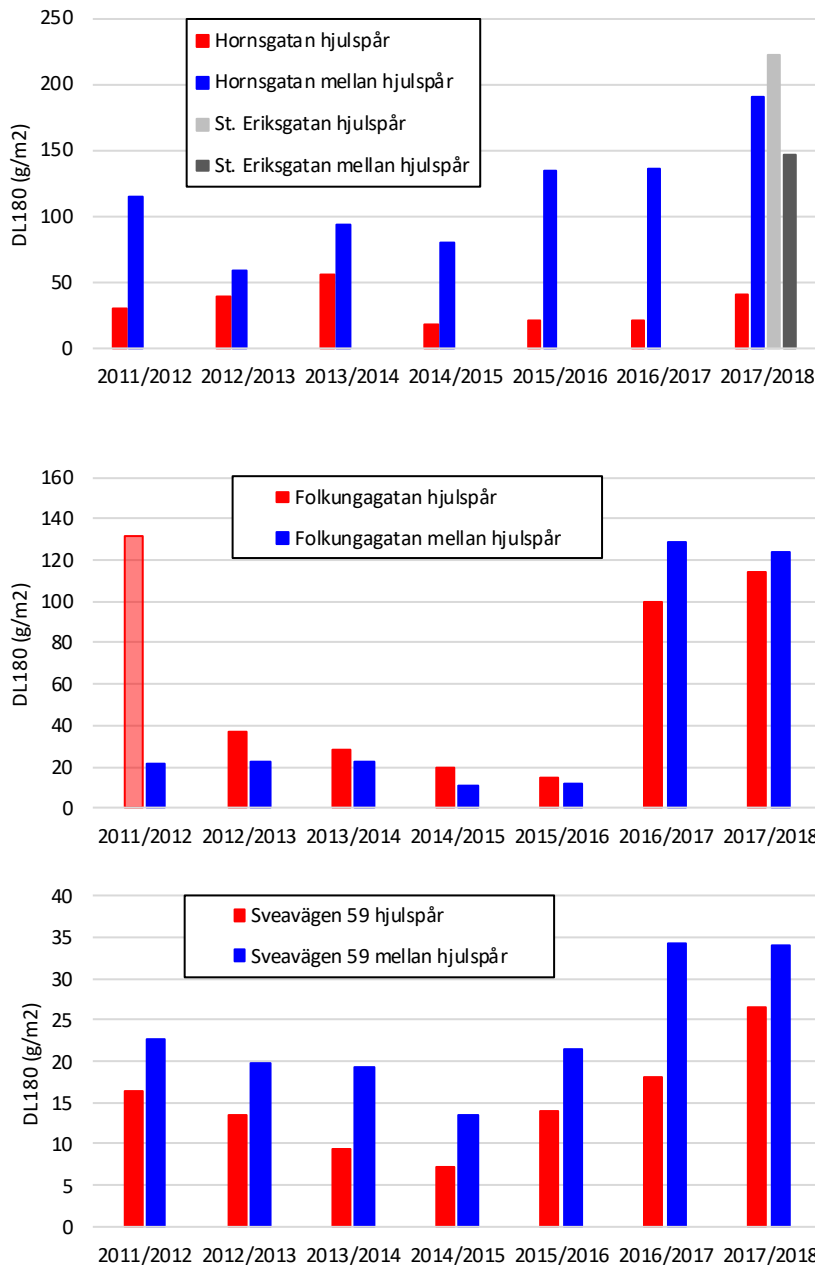
Figur 17. Säsongsmedelvärden för DLI180 i och mellan hjulspår. Observera de olika skalorna på y-axlarna. Den rasterade stapeln i diagrammet för Folkungagatan indikerar att proverna är tagna på ett parti av vägbanan som var i dåligt skick. Provpplatsen ändrades följande säsonger för förbättrad jämförbarhet.

I Figur 17 presenteras medelvärden av DL180 (g/m²) i och mellan hjulspår för alla mätsäsonger. Till och med säsongen 2014–2015 var det en nedåtgående trend i dammförrådet, förutom på Hornsgatan och Sveavägen 83. Trenden bröts säsongen 2015–2016 då egentligen bara Folkungagatans dammförråd fortsatte minska, medan övriga gator snarare uppvisar en viss ökning. Denna trend har fortsatt även denna säsong. Orsakssambanden är komplexa och relaterade till meteorologi och hur fuktig vägytan varit under säsongen t.ex. Det finns även en statistisk osäkerhet i data, då provtillfällena är få per år och en variation över kortare tidsperioder beroende på, till exempel, kraftiga nederbördstillfällen kan förekomma. Det faktum att den tidigare använda vakuumsugen inte körts denna säsong kan också vara en bidragande orsak till de högre dammängderna

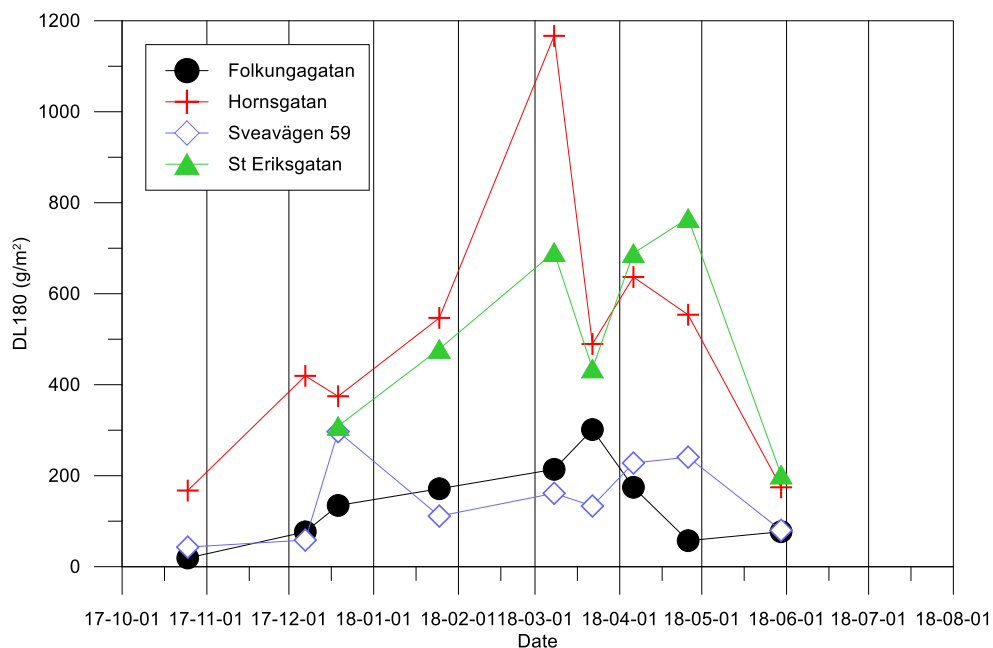
Figur 18. Mängd damm mindre än 180 μm (DL180) vid kantstenen på de olika mätplatserna under säsongen 2017–2018.

WDS II-provtagaren har inför säsongen byggts om för att kunna provta damm helt intill kantstenen. I Figur 18 redovisas resultaten av dessa mätningar. Som synes är dammängderna avsevärt högre vid kantstenen än ute i körbanan. Liksom övriga tidsserier kan en säsongscykel ses även här, med låga mängder i oktober och slutet på maj och en topp under senvintern. S:t Eriksgatan och Hornsgatan ligger på en högre nivå än Folkungatan och Sveavägen. Folkungagatan och Sveavägen har mycket lika nivåer vid väggkant vilket skiljer sig från förhållandena i vägbanan.

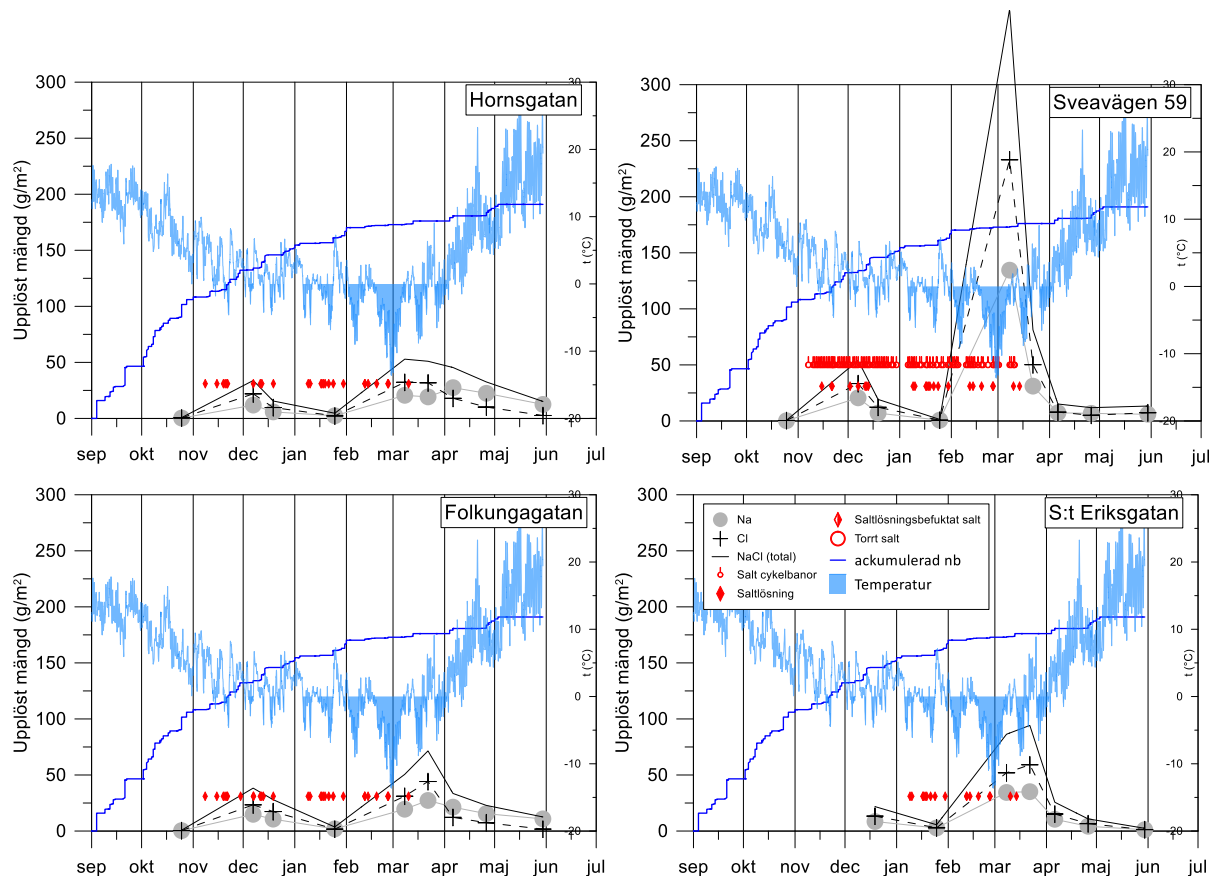
Figur 25. Mängden klorid och natrium (som påverkas av vägsaltning), summerad klorid och natrium samt ackumulerad nederbörd (mörkblå "trappstegslinje", temperatur (ljusblå kurva) och utläggningstillfällena för vägsalt i olika form.

Variationen i joner som kopplas till vägsalt (natrium och klorid) visas i Figur 25. Nivåerna är likartade på alla gator utom på Sveavägen, vilket sannolikt beror på att cykelbanorna sopsaltades på Sveavägen för bättre framkomlighet för cyklister vintertid. Samtliga gator har ett maximum i NaCl-halt i samband med köldperioden i månadskiftet februari-mars. De lägsta värdena noterades vid första mätningen på hösten innan saltningen startat och i mätningen i slutet på januari.

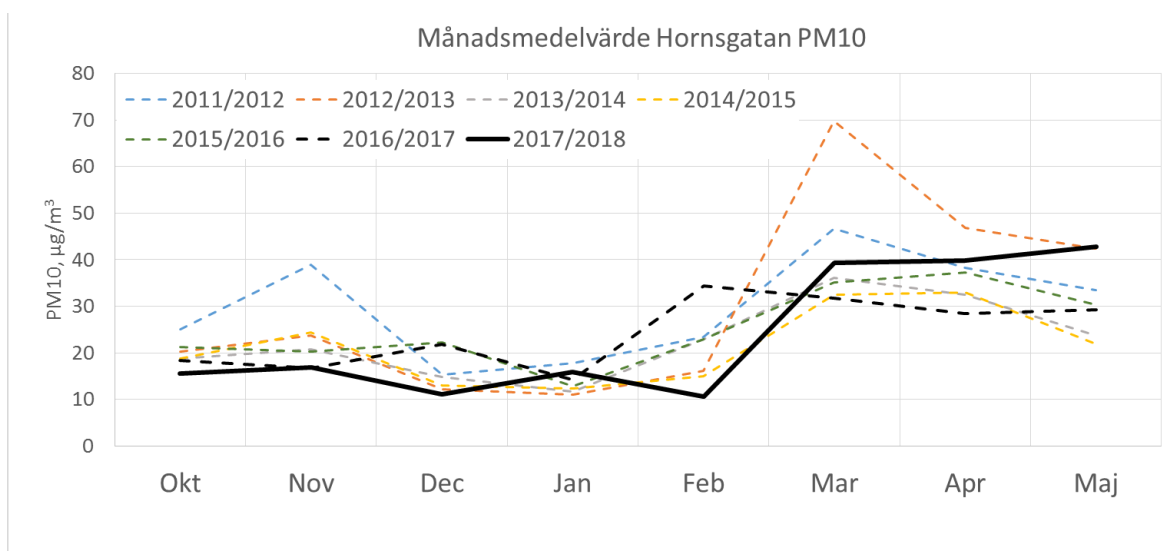
Figur 28. Månadsmedelvärden av PM_{10} på Hornsgatan (ovan) och Sveavägen (nedre) under oktober till maj de fem senaste säsongerna.

Månadsmedelvärdena för PM_{10} under säsongen 2017–2018 på Hornsgatan och Sveavägen 59 jämförs med tidigare säsonger i Figur 28. Under oktober till och med februari uppmättes låga och till och med de lägsta halterna under samtliga studerade år. På Hornsgatan uppmättes högre halter under mars jämfört med de närmast tidigare säsongerna samtidigt som Sveavägen uppmätte de lägsta halterna av de jämförda åren. Under april var halterna bland de högsta åren och för maj de högsta halterna. Detta även på Sveavägen som ändå hade gynnsam vindriktning för låga halter. Den långvariga torra perioden i kombination med fortsatt höga dammängder på vägytan är en trolig orsak till de höga halterna.

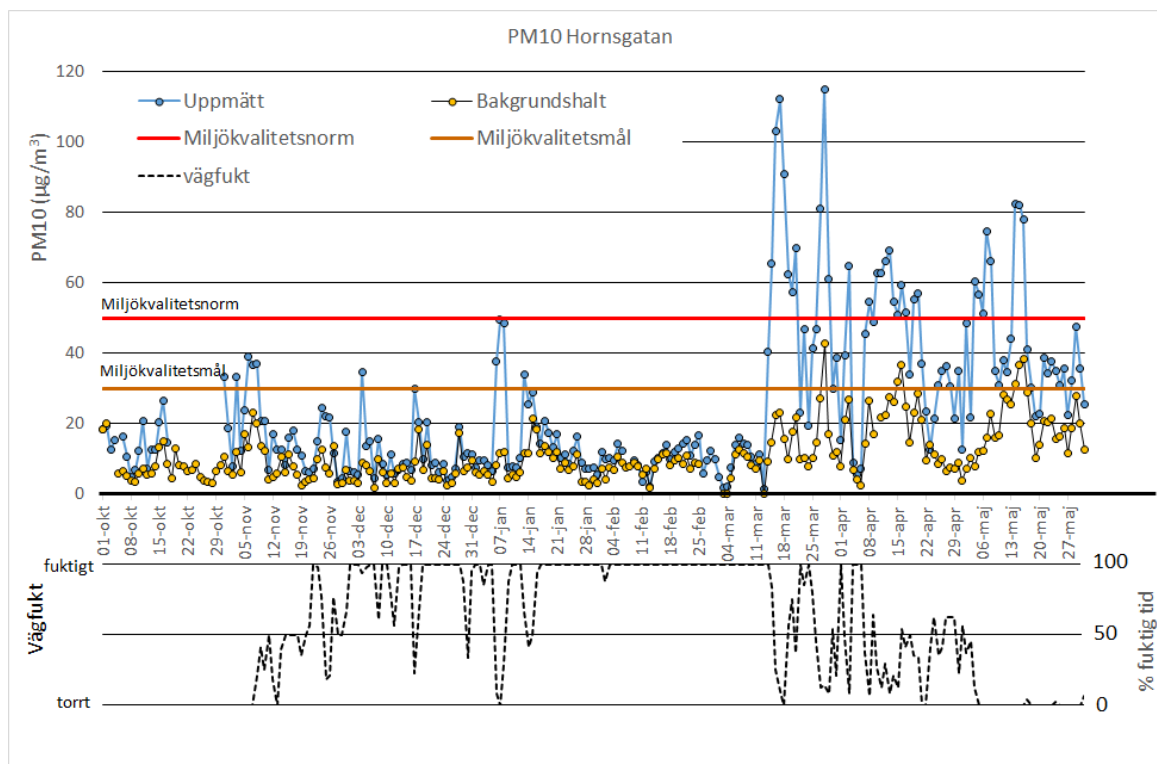
Figur 29. Uppmätta dygnsmedelhalter av PM₁₀ på Hornsgatan samt vid den urbana bakgrundstationen Torkel Knutssonsgatan på Södermalm under oktober 2017 till maj 2018. I den undre delen av figuren syns även dygnsmedelvärdet för vägytans fuktighet.

Den allra största delen av det lokala bidraget av PM₁₀ på gatorna i Stockholm kommer från vägdamm. Sambandet mellan höga PM₁₀-halter och torra körbanor visas senare i rapporten, bland annat i Figur 29. Vägdamm stannar på vägytan så länge den är fuktig, blöt eller snötäckt. Om det är fuktigt under längre perioder så ackumuleras en stor mängd vägdamm på eller i anslutning till körbanan. Detta

Den tydliga säsongvariationen syns även för dygnsmedelhalterna som visas i Figur 29. De höga PM_{10} -halterna uppträdde under andra halvan av mars till och med maj under våren 2018. Samtidigt visas den stora betydelsen av vägytans fuktighet. Förhöjda halter jämfört med bakgrunds värdena uppträder enbart vid torr körbana. Samtidigt syns även att kraftigt förhöjda halter uppträder efter längre perioder av fuktig körbana, t.ex. under slutet av mars. Under hösten är däremot halterna bara något högre än bakgrundshalterna även vid torr körbana. Inga dygn med PM_{10} -halter över $50 \mu\text{g}/\text{m}^3$ uppmättes under hösten på Hornsgatan.

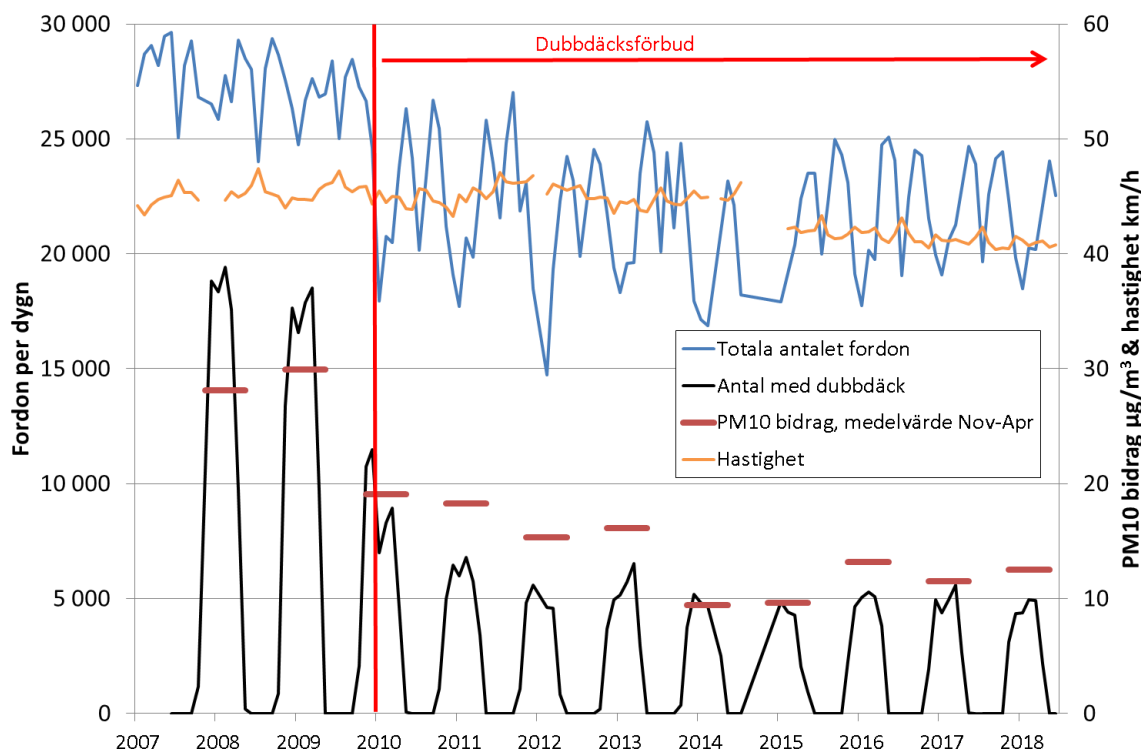
Figur 38. Utvecklingen av trafikflöde, dubbdäcksanvändning, hastighet och PM₁₀-bidrag på Hornsgatan.
