Mätning av partiklar och kolväten på Hornsgatan

APRIL - JUNI 1999

Mätning av PM₁₀, PM_{2.5}, VOC och PAH vid Hornsgatan 108 under april-juni 1999 samt under motsvarande period 1994-1998

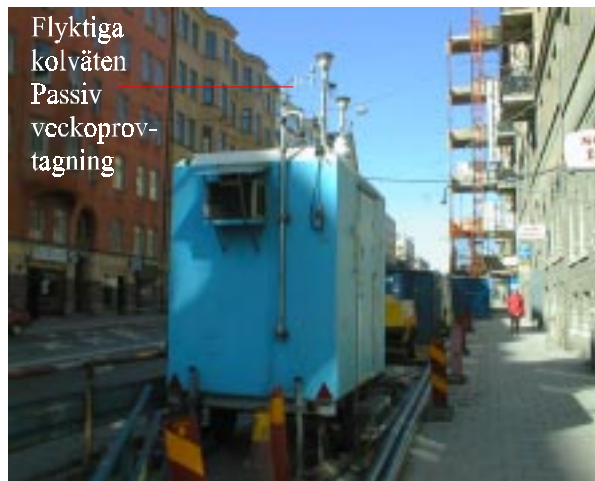
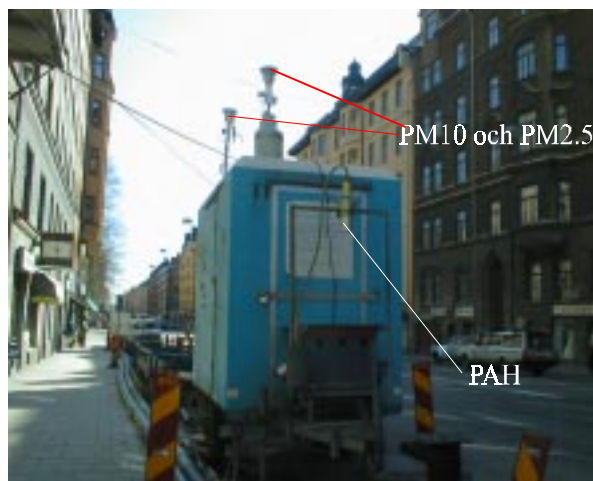
Vid gatumätningen var provluftintagen till partikelmätaren för PM₁₀- och PM_{2.5} placerade ca 3.5 m ovan körbanan. Även provtagaren för VOC placerades ca 3.5 meter över gatan medan provtagaren för PAH var belägen ca 2 meter ovan körbanan, se bild 2 och 3.

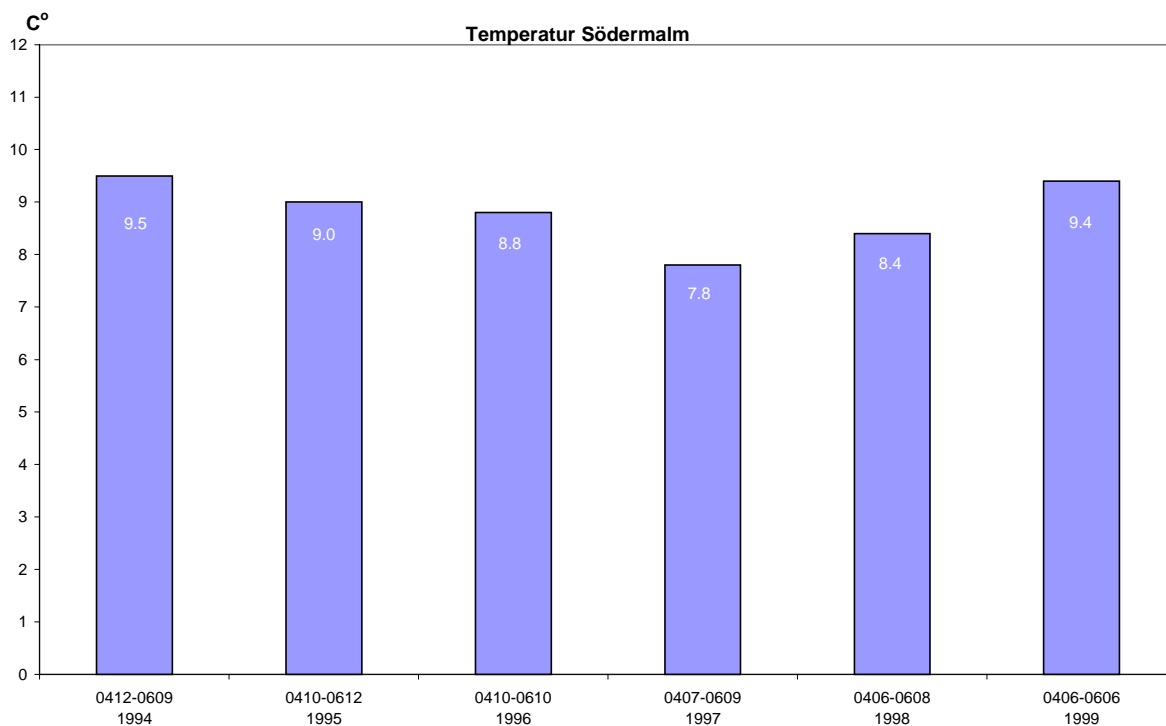
Diagram 1 visar temperaturen som periodmedelvärden under 1994 till 1999 vid Södermalm.

Diagram 1. Temperatur Södermalm 1994-1999.

Medeltemperaturen under 1999 var 9.4 °C vilket var högre än medelvärdet för mätperioderna under de senaste fem åren 1994 till 1998 på 8.7 °C . En högre medeltemperatur under denna del av året innebär ett minskat uppvärmningsbehov vilket ger förutsättningar för mindre utsläpp av luftföroreningar jämfört med om mätperioden skulle ha en lägre medeltemperatur.

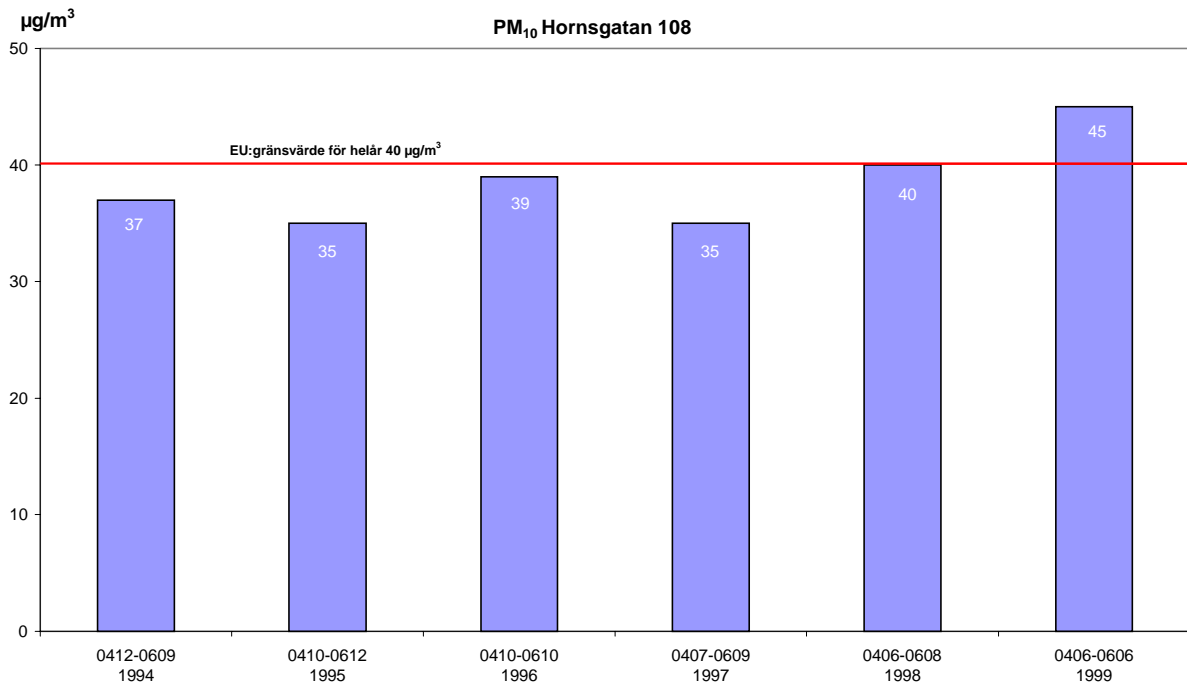
Diagram 6 visar PM₁₀-halter som periodmedelvärden vid Hornsgatan 108, 1994 till 1999.

Diagram 6. PM₁₀ Hornsgatan 108 3m ,periodmedelvärden 1994 till 1999

Periodmedelvärdena för PM₁₀ vid Hornsgatan 108 visar en årligt ökande trend sedan 1997 och periodmedelvärdet för 1999 var 45 µg/m³. Följande EU:gränsvärden för PM₁₀ finns definierade och gäller från 1:a januari 2005. 50 µg/m³ som dygnsvärde vilket ej får överskridas med än 35 ggr per år och 40 µg/m³ som årsmedelvärde. Då mätperioden är 10 veckor kan ingen slutsatser dras gällande överskridanden av EU:s gränsvärden. En omständighet som kan förklara förhöjningen av PM₁₀-halterna är renoveringen av fastigheten Hornsgatan 110 under våren 1999. Fasadblästring och hantering av rivningsmaterial genererade tidvis stora partikelmängder nära mätplatsen.

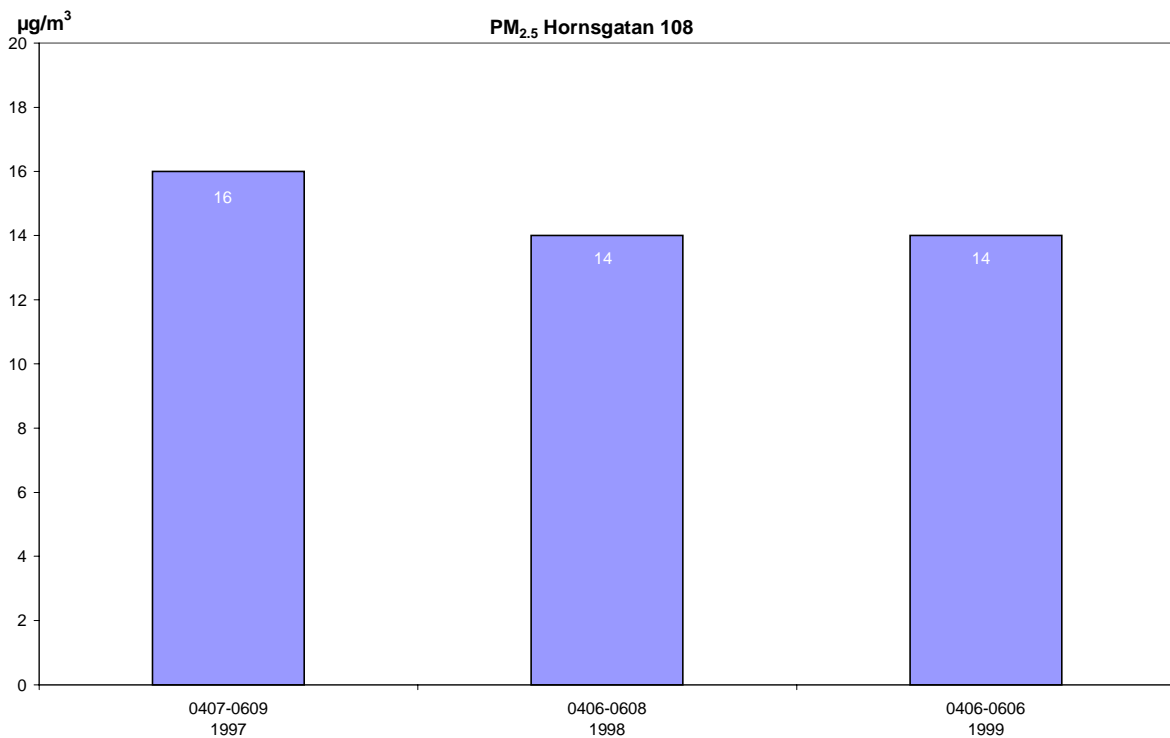
I diagram 8 visar halter av $PM_{2.5}$ som periodmedelvärden vid Hornsgatan 108, 1997 till 1999.

Diagram 8. $PM_{2.5}$ Hornsgatan 108 3m, periodmedelvärden

Halterna av $PM_{2.5}$ visar inte en motsvarande ökning som PM_{10} och är ungefär på samma nivå under 1997 till 1999. Partikelfractionen $PM_{2.5}$ utgörs främst av förbränningspartiklar. Det innebär att dammpartiklar från fastighetsreningen vid Hornsgatan 110 vilka generellt är större än $2.5 \mu m$, inte påverkar partikelhalterna i denna fraktion.

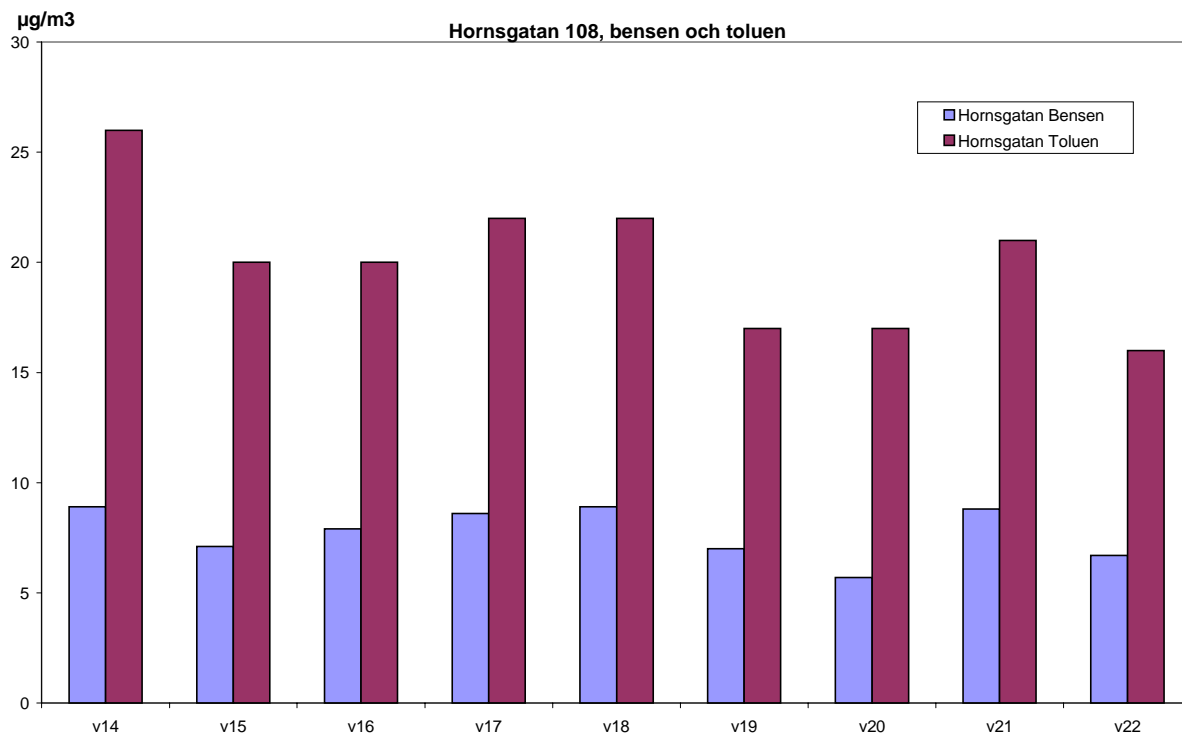
Diagram 9 visar halterna av bensen och toluen som veckomedelvärden i $\mu\text{g}/\text{m}^3$ vid Hornsgatan 108.

Diagram 9. Bensen och toluen vid Hornsgatan 108. Veckomedelvärden

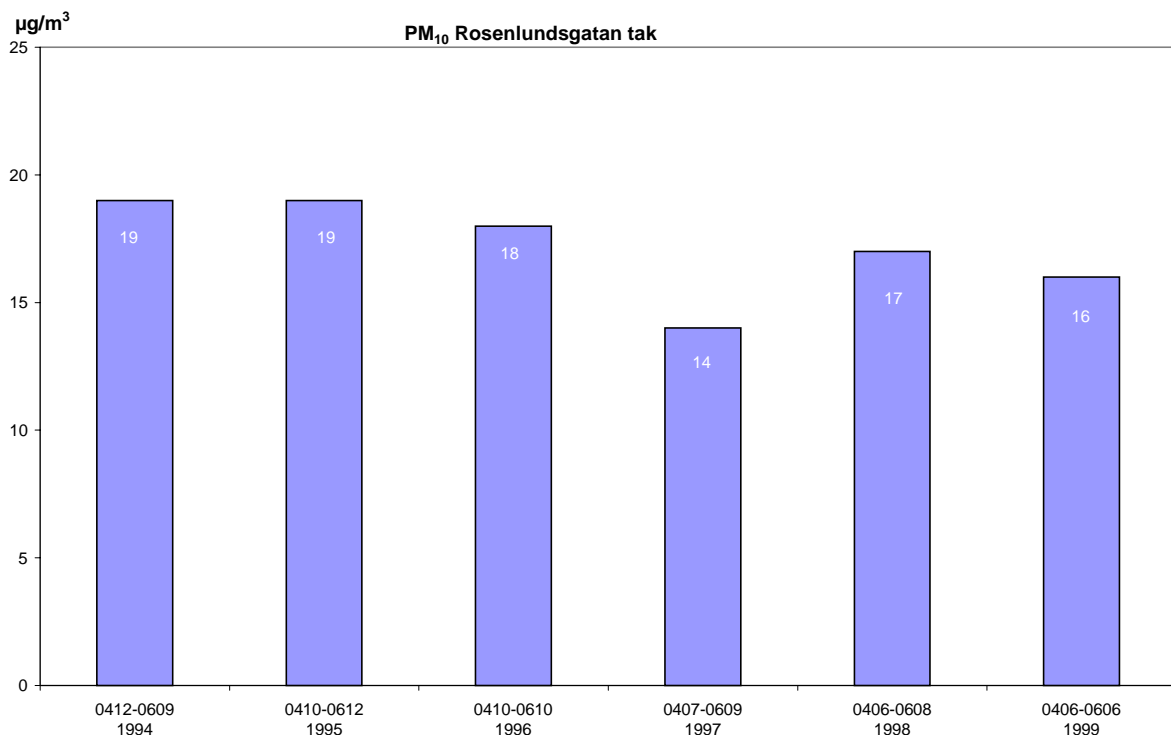
Diagram 13 nedan visar periodmedelvärden av PM₁₀ vid Rosenlundsgatan 60 ,taknivå.

Diagram 13. PM₁₀ Rosenlundsgatan 60, tak. Periodmedelvärden 1994 till 1999

PM₁₀-medelvärdet vid Rosenlundsgatan 60, taknivå, var på ungefär samma nivå under perioden 1999 som under 1998. En svag trend mot minskande halter kan ses under de sex år som mätningarna pågått. Förändringarna vid Rosenlundsgatan 60 mellan 1998 och 1999 skiljer sig jämfört med förändringarna vid Hornsgatan 108 under samma perioder. Vid Hornsgatan 108 ökade halterna med ca 15 % från 1998 till 1999. Renoveringsarbeten av fastigheten Hornsgatan 110 är den troliga förklaringen till ökningen av PM₁₀-halterna vid Hornsgatan.

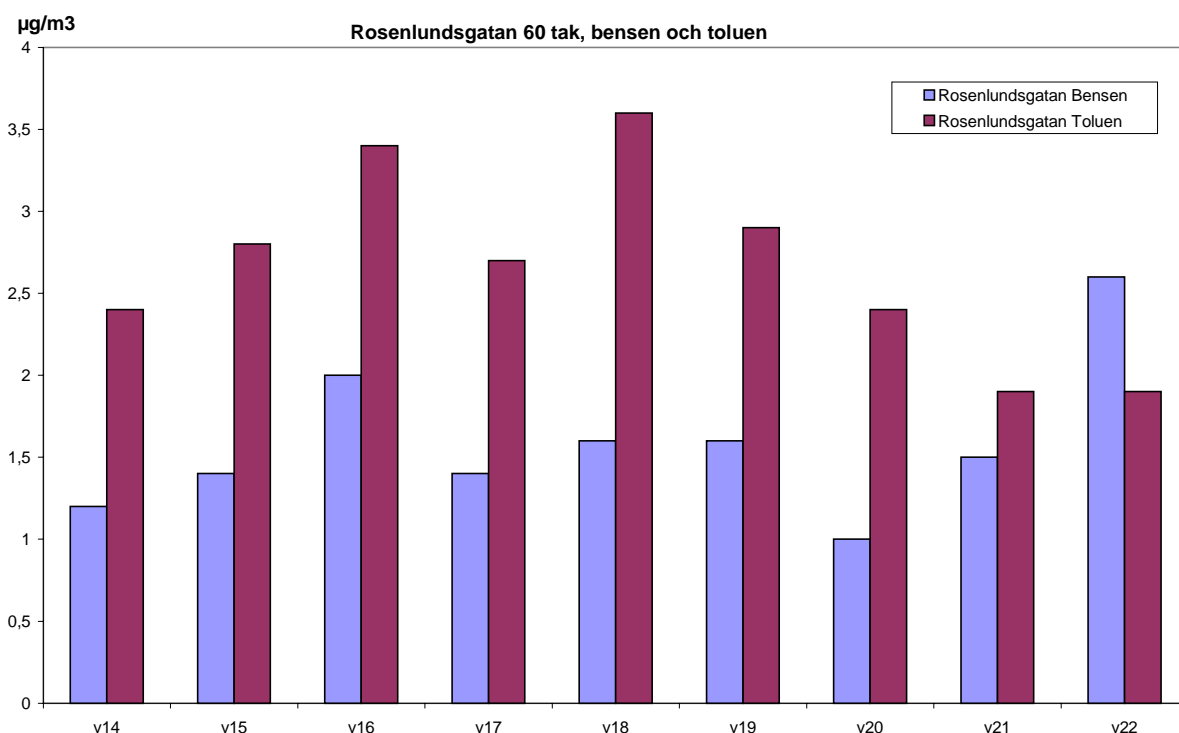
Mätningen av bensen och toluen vid Rosenlundsgatan 60 gjordes med passiva provtagare och veckoexponering. Halterna framgår i diagram 14 nedan.

Diagram 14. Bensen och toluen Rosenlundsgatan 60, tak. veckomedelvärden 1999.

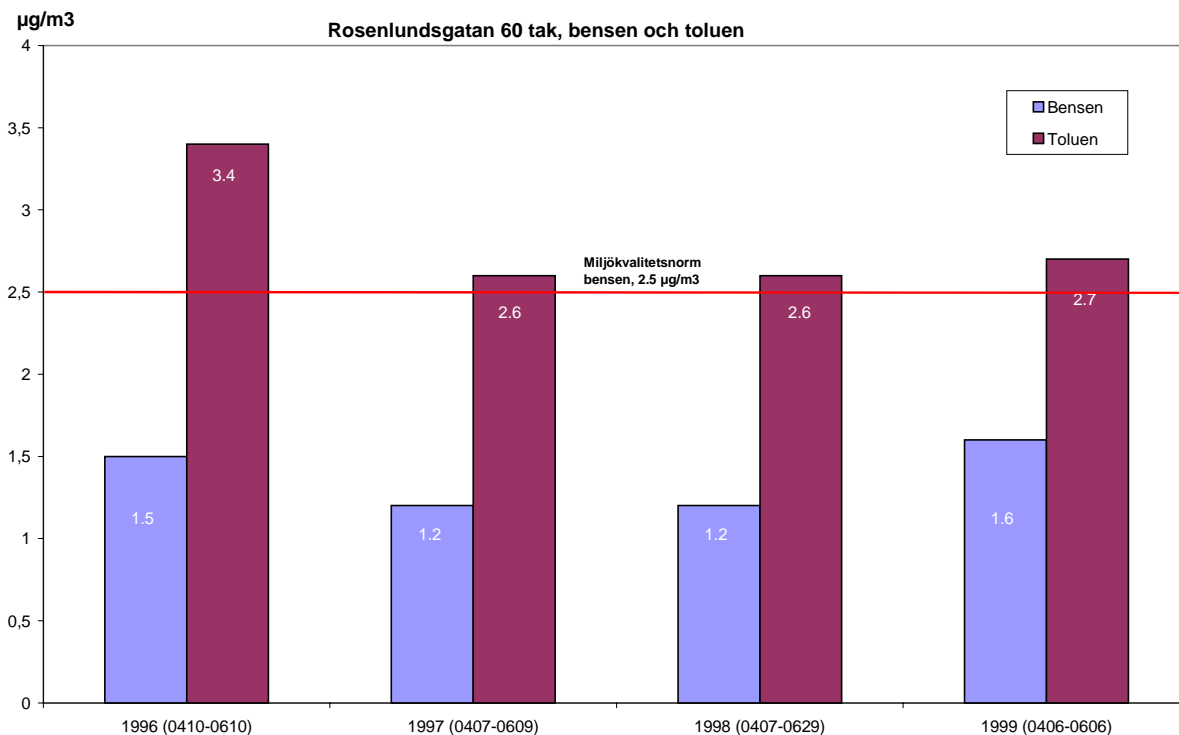
Periodmedelvärden av bensen och toluen 1996 till 1999 vid Rosenlundsgatan 60 visas i diagram 15 nedan.

Diagram 15. Bensen och toluen vid Rosenlundsgatan 60, periodmedelvärden 1996-99.

Toluenhalten ovan tak var på ungefär samma nivå under 1999 som under 1997 och 1998 och långtidsriktvärdet klarades med god marginal. Trenden för toluen vid Rosenlundsgatan 60 är

svårbestämd. Bensenhalten under 1999 visar en klar ökning jämfört med de två senaste åren men trenden är svårbestämd.
