Försök med dammbindning längs E4-Vallstanäs och i Norrmalm i Stockholms innerstad

Christer Johansson^{1,2}, Mikael Norman & Karl-Gunnar Westerlund¹

MILJÖFÖRVALTNINGEN I STOCKHOLM,
NOVEMBER 2005

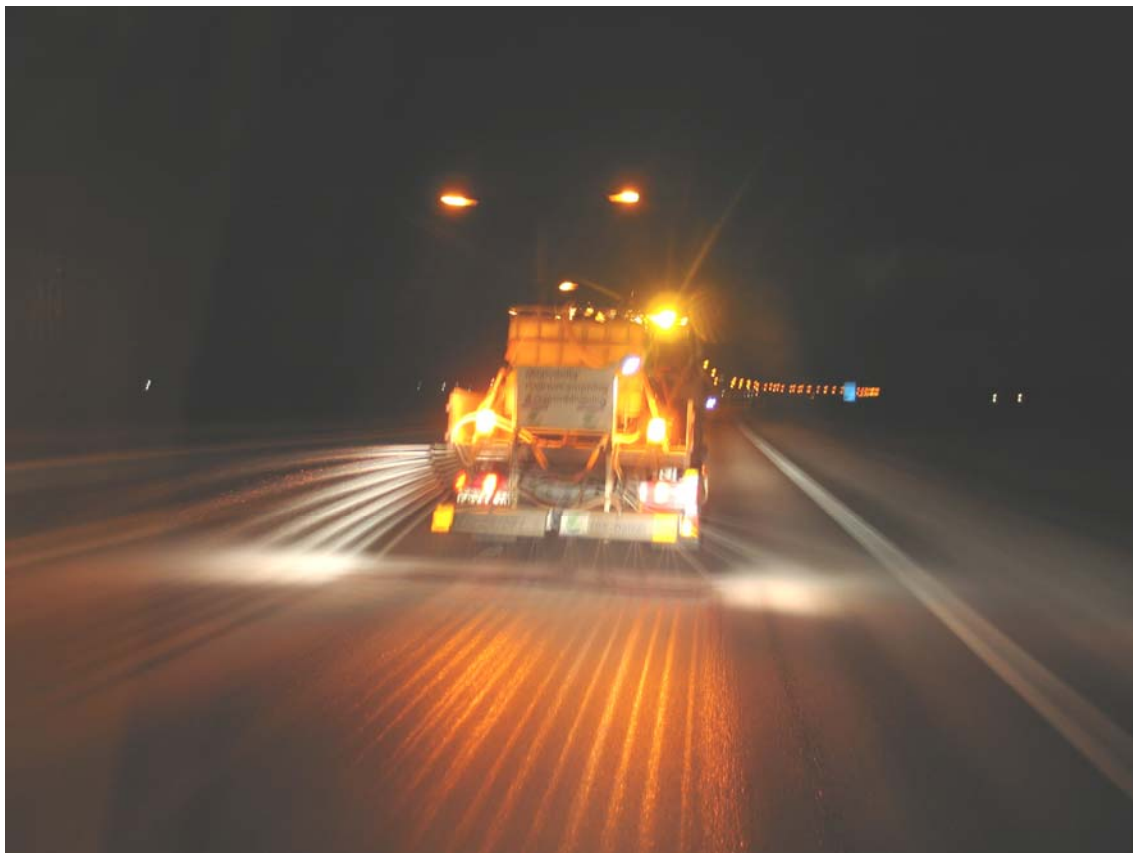
Figur 3. Spridare för dammbindningstester i halkbekämpningsarbete. I detta fall sker spridning längs motorvägen.

I de tester som genomfördes i denna studie användes ett medel som går under varubeteckningen "ICE-AWAY". Det är en vattenlösning med 25-vikts % CMA. "ICE-AWAY" används för att förebygga och ta bort snö, is och frost på vägar, cykel- och gångbanor, broar etc. Ämnet har flera miljömässiga fördelar jämfört med traditionellt vägsalt (NaCl). CMA binder fuktigheten betydligt effektivare jämfört med natriumklorid. Detta gör medlet speciellt intressant för att reducera uppvirvling av partiklar när vägbanorna torkar upp. I Figur 3 visas spridaren för CMA/MgCl₂.

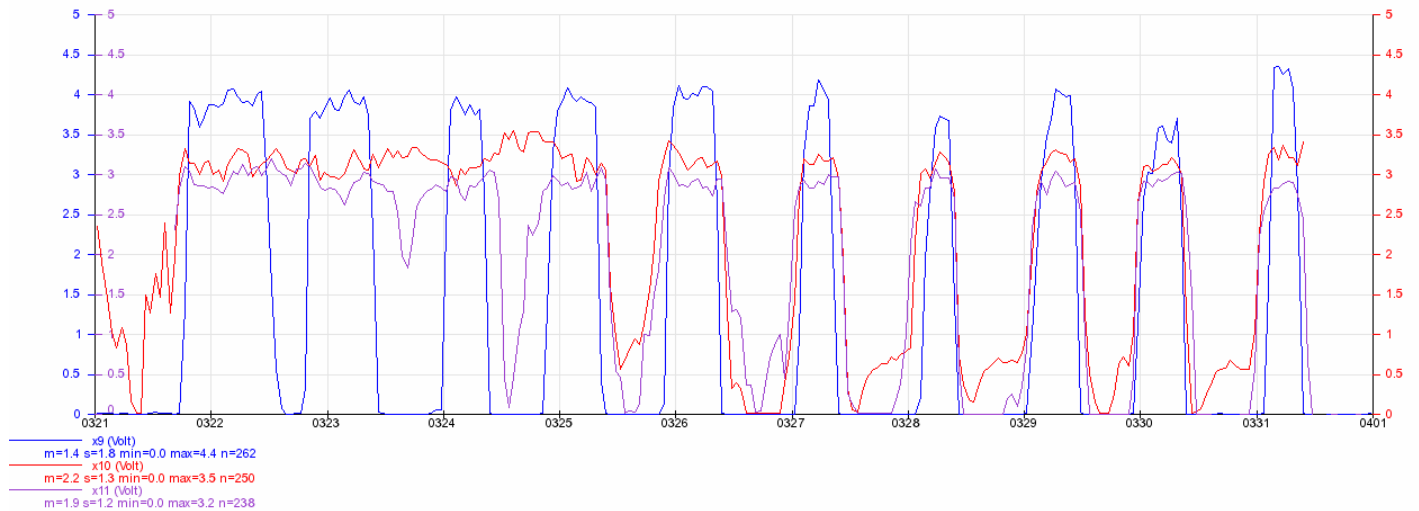
Figur 7. Jämförelse mellan vägfuktighetsgivarna på CMA (blå), MgCl₂ (röd) och kontroll- (lila) sträckorna.

Figur 7 visar en jämförelse av signalerna från fuktighetgivarna placerade längs de 3 sträckorna utmed motorvägen 21 mars - 1 april 2005). Under slutet av perioden varierar de väldigt likartat, men i början indikerar givarna på MgCl₂ sträckan och kontrollsträckan att vägbanan är fuktig hela tiden, även på dagen. Det kan inte uteslutas att skillnaderna beror på lokala variationer av vägbanans fuktighet längs en och samma sträcka eller t om beroende på exakt var i förhållande till väggkanten som givaren placerats.

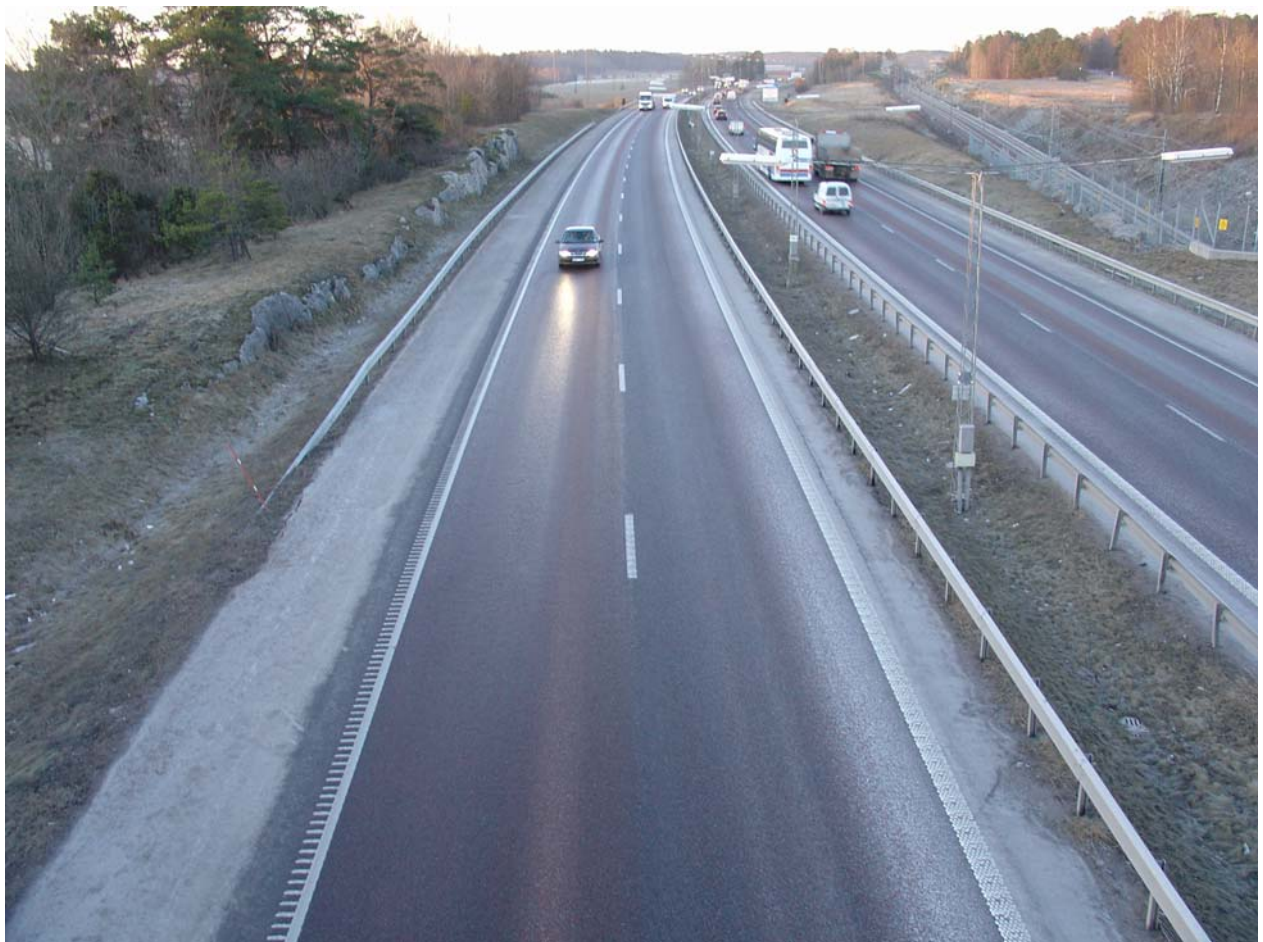
Figur 11. CMA behandlad vägbanan längs motorvägen mellan Stockholm och Arlanda.

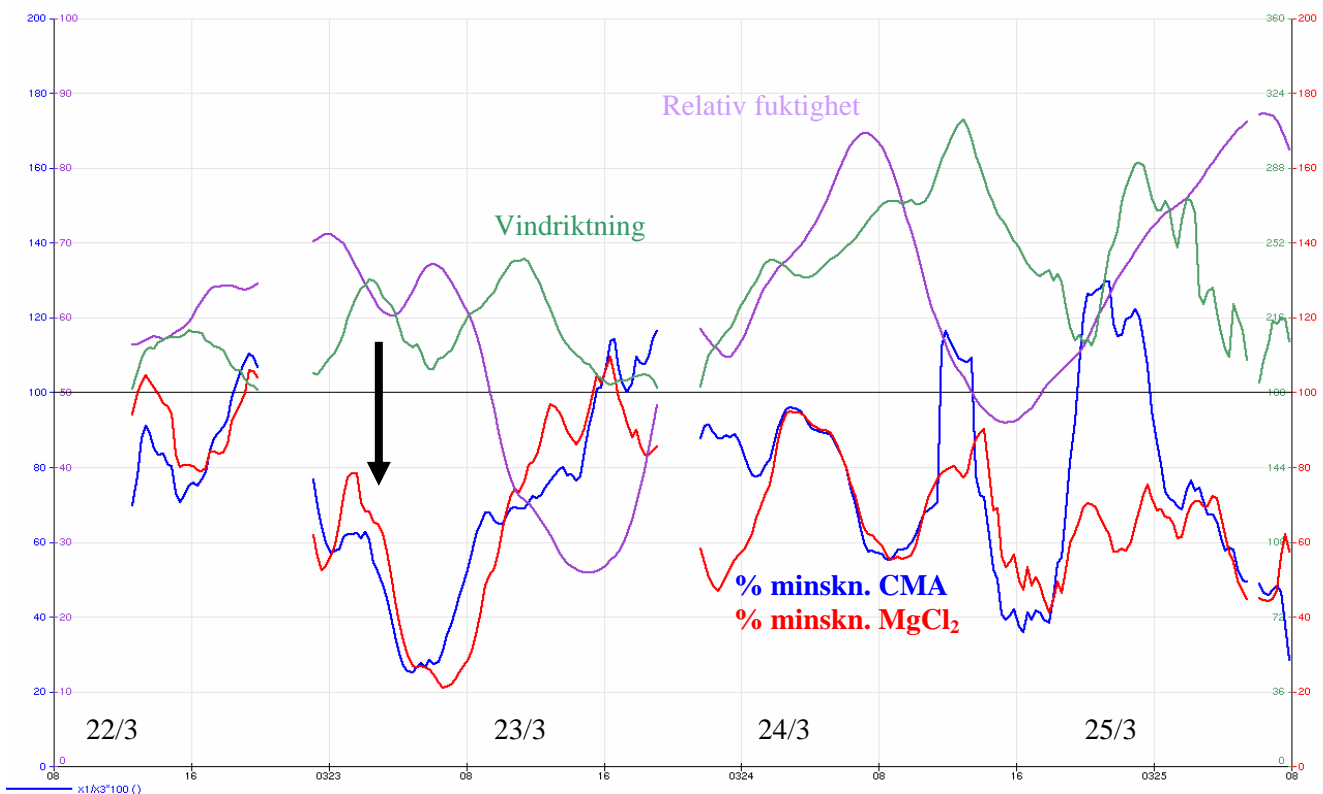
Figur 13. Tidsutvecklingen av PM10-halterna längs CMA och $MgCl_2$ sträckorna (uttryckt som kvoten mellan PM10-halten vid sträckan och halten längs kontrollsträckan). Sträckorna behandlades natten till den 23:e mars, markerat med pilen. Värdena är rullande 2 timmars medelvärden.

Behandling med CMA respektive $MgCl_2$ skedde under natten den 23:e mars. Även i detta fall är erhålls 60%-70% minskning av PM10-halterna längs de behandlade sträckorna i förhållande till kontrollsträckan under de närmaste 2 timmarna efter behandlingen. Men under dagen den 23:e minskar effekten markant och ingen effekt av behandlingen syns sent på eftermiddagen den 23 mars. Även den 24:e och 25:e syns påtaglig effekt av behandlingen. Återigen finns en antydning till att effekten skulle vara lite beroende av relativa fuktigheten i luften.

Vägfuktighetsindikatorn på CMA sträckan indikerade att vägbanan var torr från ca kl 10 den 23:e mars till midnatt och samma förhållanden den 24 och 25 mars. Indikatorn på kontrollsträckan och $MgCl_2$ sträckan indikerade våt vägbanor i stort sett hela perioden 23 - 24 mars, men viss upptorkning på dagen den 25 mars.

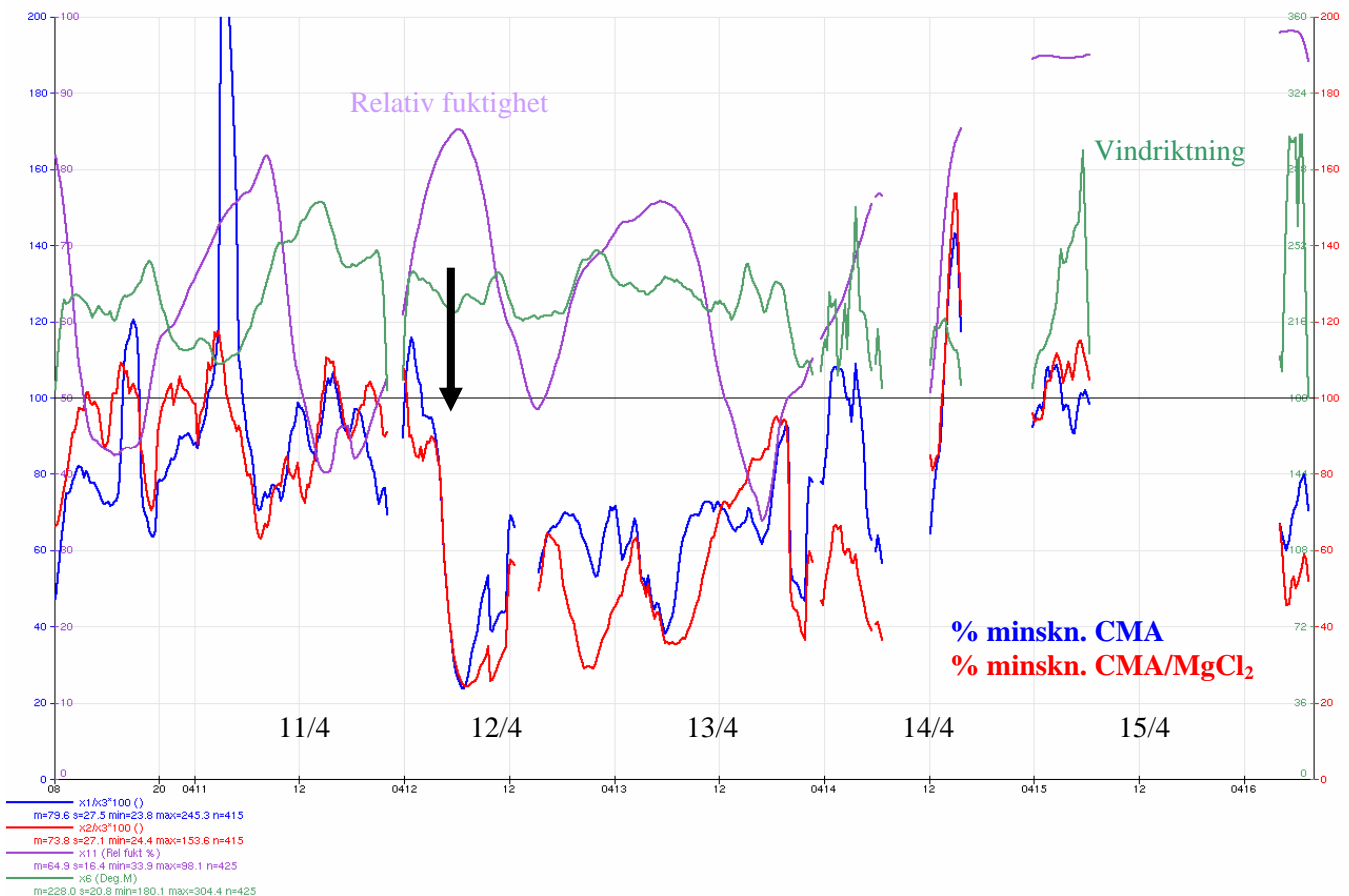
Figur 15. Tidsutvecklingen av PM10-halterna längs CMA och MgCl₂ sträckorna (uttryckt som kvoten mellan PM10-halten vid sträckan halten längs kontrollsträckan. Sträckorna behandlades natten till den 12:e april, markerat med pilen. Värdena är rullande 2 timmars medelvärden.

ungefär fram till morgonen den 14:e april. Då det var västlig vind mitt i natten den 15 april verkar effekten vara helt borta.

Speciellt det sista försöket den 12:e april antyder att behandlingen minskar PM10-halterna inte bara under dagen efter behandling utan även under ytterligare ett par dagar, men effekten avtar. Hur snabbt effekten avtar är troligen beroende av meteorologiska faktorer (vind och fuktighet) samt av fordonsflödena och hastigheterna.

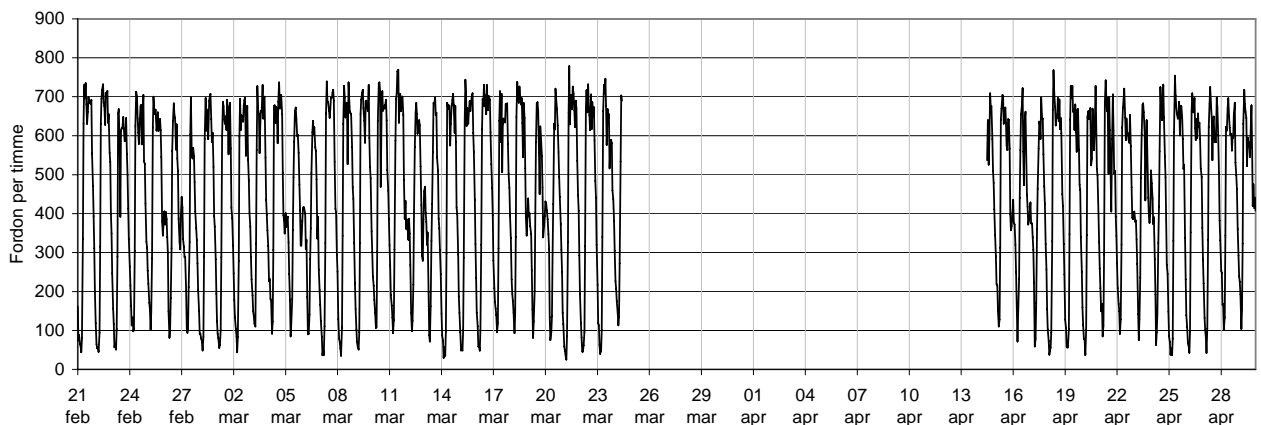
Figur 17. Antal fordon per timme på Norrlandsgatan år 2005.

Trafikflödena på Norrlandsgatan framgår av Figur 17 och Figur 18. Skillnaderna mellan olika veckodagar är liten; flödena ligger på omkring 600 - 700 fordon per timme som mest under vardagar. Sammanlagt för vardagsdygnen är trafikmängden ca 10 500 fordon och på helgerna drygt 9 000 fordon.

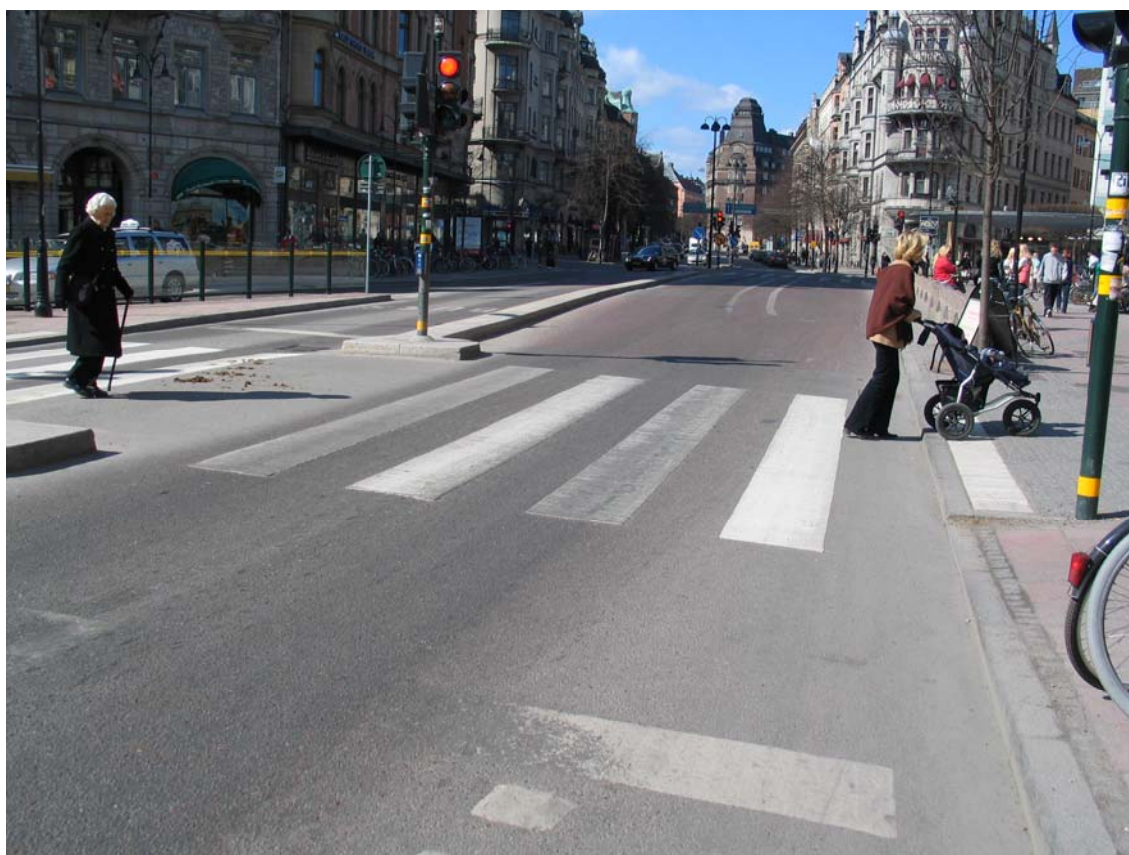
Figur 19. Bilden visar Birger Jarlsgatan kl. 13.15 den 19 april efter CMA-behandling.

Totalt gjordes 10 behandlingar med CMA. Protokoll för behandlingarna framgår av Tabell 7. På Norrlandsgatan fanns en webcamera som tog en bild av gatan var 15:e minut. Bilderna visade ofta tydligt när behandlingen skett och hur snabbt det torkar upp (se Bilaga 3 Bilder från Norrlandsgatan). Figur 19 visar Birger Jarlsgatan mitt på dagen den 19 april efter CMA-behandling, som senast gjorts den 18 april kl. 05.45.

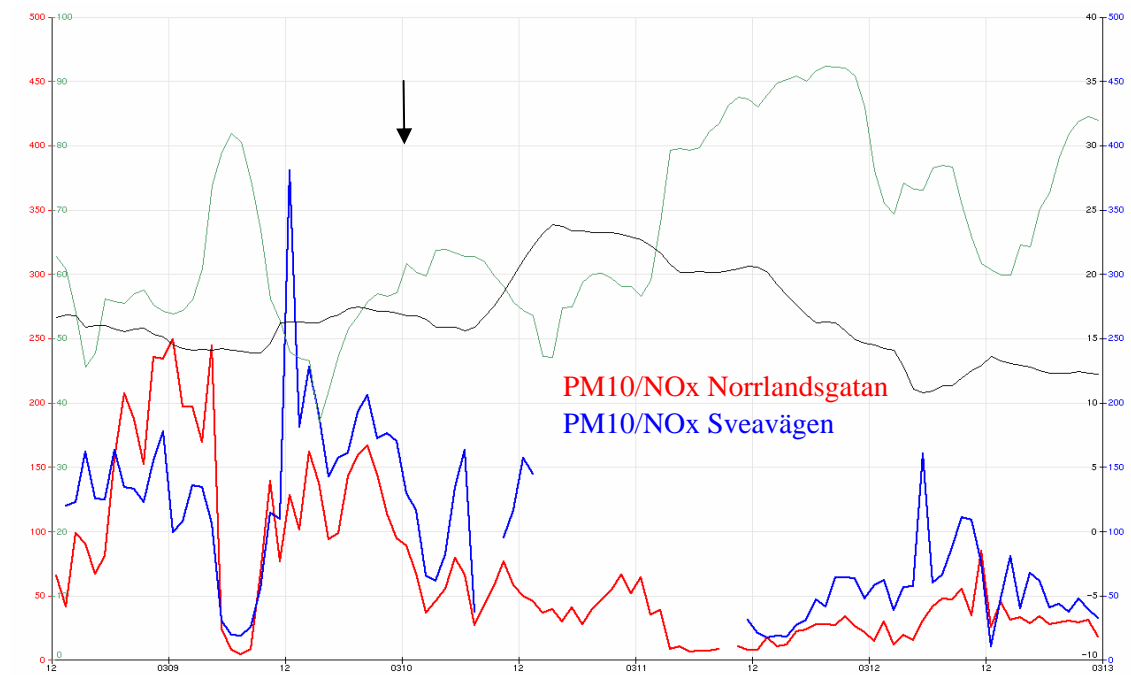
Figur 21. Utvecklingen av kvoten mellan PM10 och NOx halterna på Norrlandsgatan (röd) och Sveavägen (blå) den 7/3 - 13/3. I figuren visas även relativa fuktigheten (grön) och temperaturen (svart).

Behandling med 20g/m^2 genomfördes den 10/3 kl 01.30. Figur 20 visar på höga och variabla PM10-halter den 9-11/3. Den 9/3 betydligt högre PM10 på Norrlandsgatan jämfört med Sveavägen. Även NOx högre. Men den 10/3 är NOx halterna ungefär lika men PM10 på Norrlandsgatan något lägre än på Sveavägen. Ser man till kvoten mellan PM10 och NOx så är den högre på Norrlandsgatan under natten den 9/3, lägre under eftermiddagen dagen den 9/3 och fortsatt lägre efter behandlingen den 10/3 (se Figur 21). Tyvärr saknas PM10 data från Sveavägen mellan kl 13 den 10/3 och kl. 11 den 11/3, men under natten till den 12/3 och under dagen den 12/3 är kvoten lägre på Norrlandsgatan, vilket indikerar att behandlingen haft viss effekt även efter två dagar.

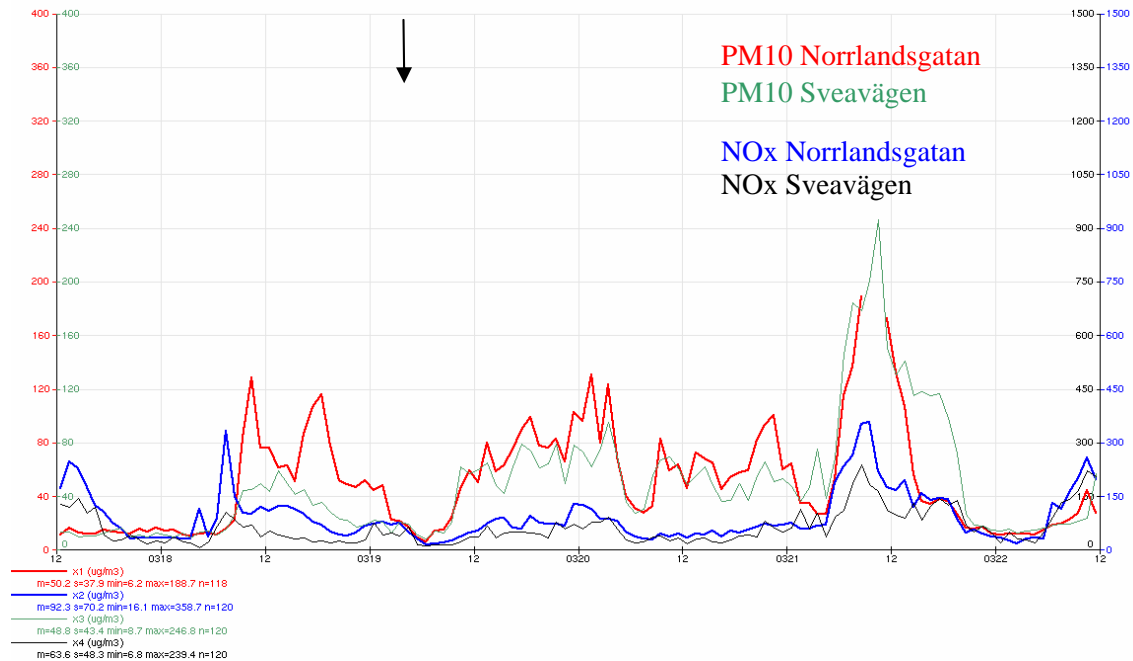
Figur 22. Utvecklingen av PM10 och NOx halter på Norrlandsgatan och Sveavägen den 7/3 - 13/3.

Behandling med 20g/m^2 gjordes kl. 05.30 den 19 mars. Effekten syns inte speciellt mycket på PM10-halten på Norrlandsgatan, där den t o m ligger högre än på Sveavägen. Däremot ligger kvoten PM10/NOx ligger systematiskt lägre på Norrlandsgatan under perioden efter behandlingen, dvs den 19-21/3.

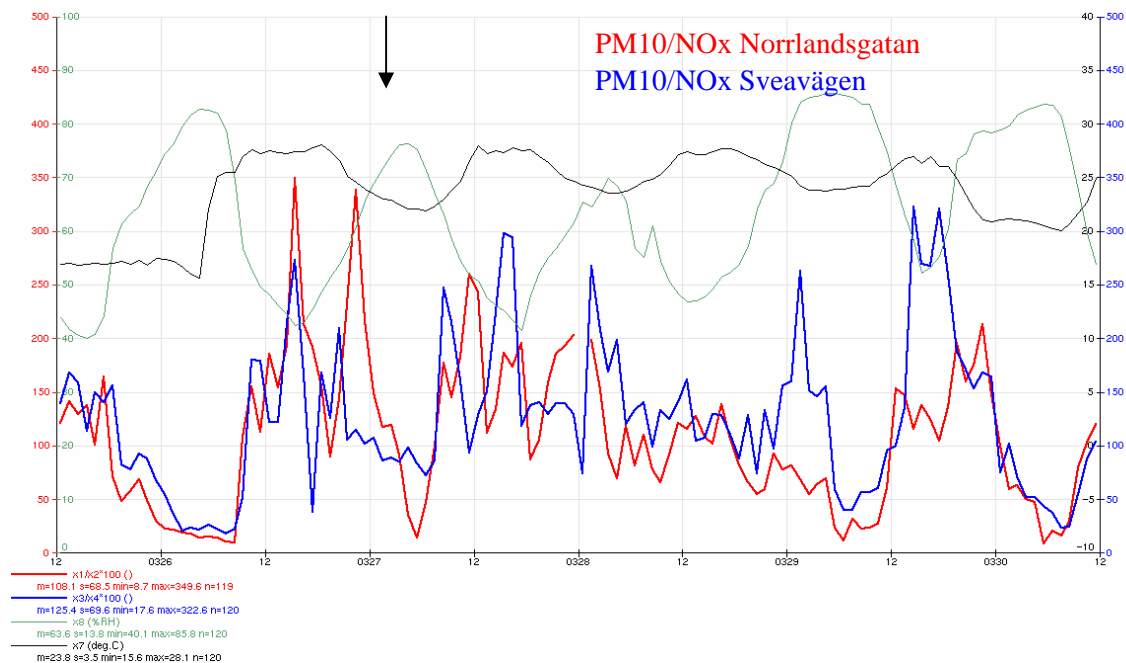
Figur 27. Utvecklingen av kvoten mellan PM10 och NOx halterna på Norrlandsgatan (röd) och Sveavägen (blå) den 7/3 - 13/3. I figuren visas även relativa fuktigheten (grön) och temperaturen (svart).

Behandling med 20g/m² ägde rum kl. 03.55. Små eller inga skillnader i PM10-halterna kan uppmätas den 27 och 28 mars, men den 29 mars ligger Norrlandsgatan t om högre än Sveavägen. Mindre skillnader än tidigare noteras i kvoterna mellan PM10/NOx mellan Norrlandsgatan och Sveavägen för perioden 28-30 mars, men förhållandevis lägre kvoter noters på Norrlandsgatan.

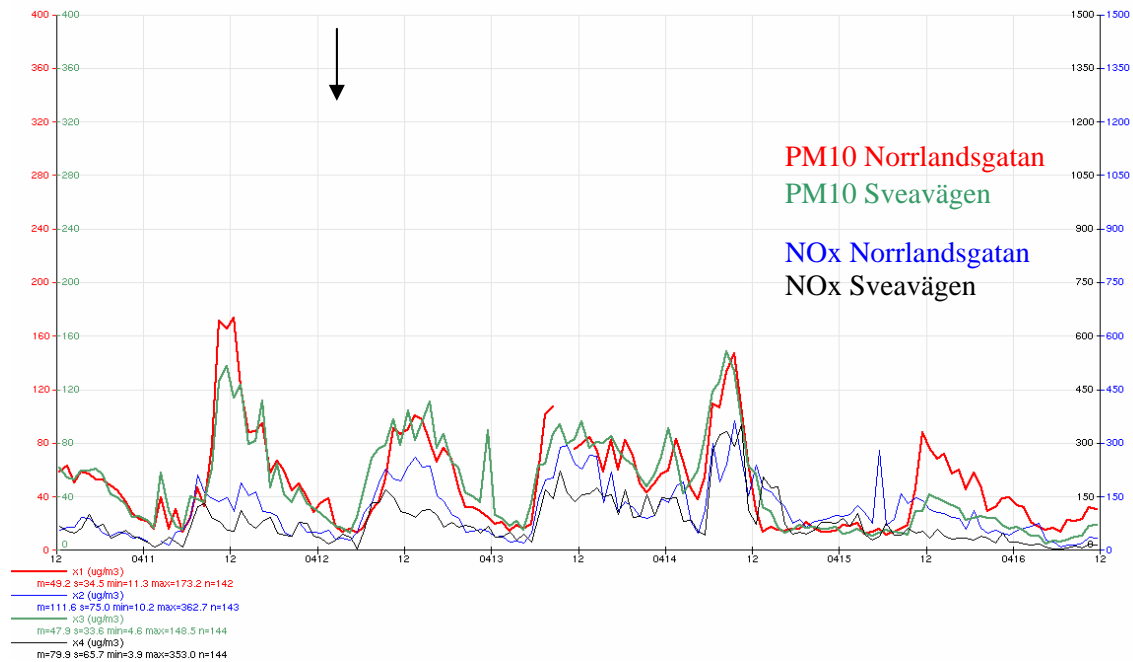
Figur 32. Utvecklingen av PM10 och NOx halter på Norrlandsgatan och Sveavägen den 7/3 - 13/3.

Behandling med 20g/m^2 ägde rum den 12 april kl. 04:15. PM10-halterna var låga och även PM10/NOx kvoterna var låga. Ingen tydlig påverkan av CMA behandlingen.

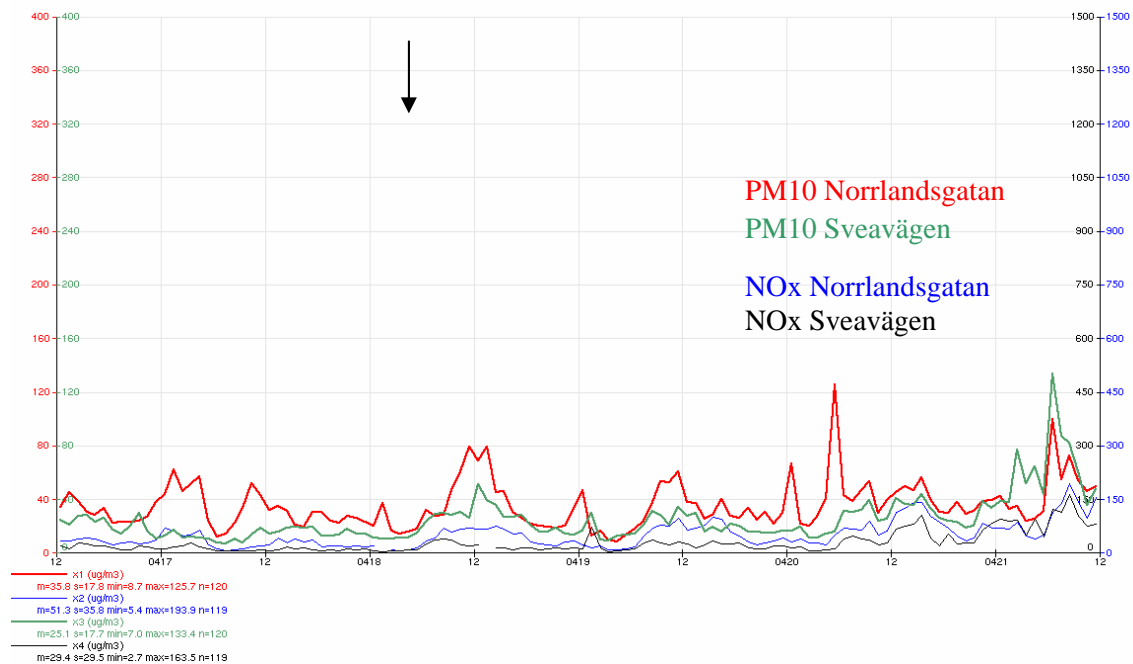
Figur 34. Utvecklingen av PM10 och NOx halter på Norrlandsgatan och Sveavägen den 7/3 - 13/3.

Behandling med 40 g/m² kl 05.45. Ingen effekt av behandlingen. Fortsatt låga PM10-halter. Troligen försent med behandling, halterna ligger under normen.

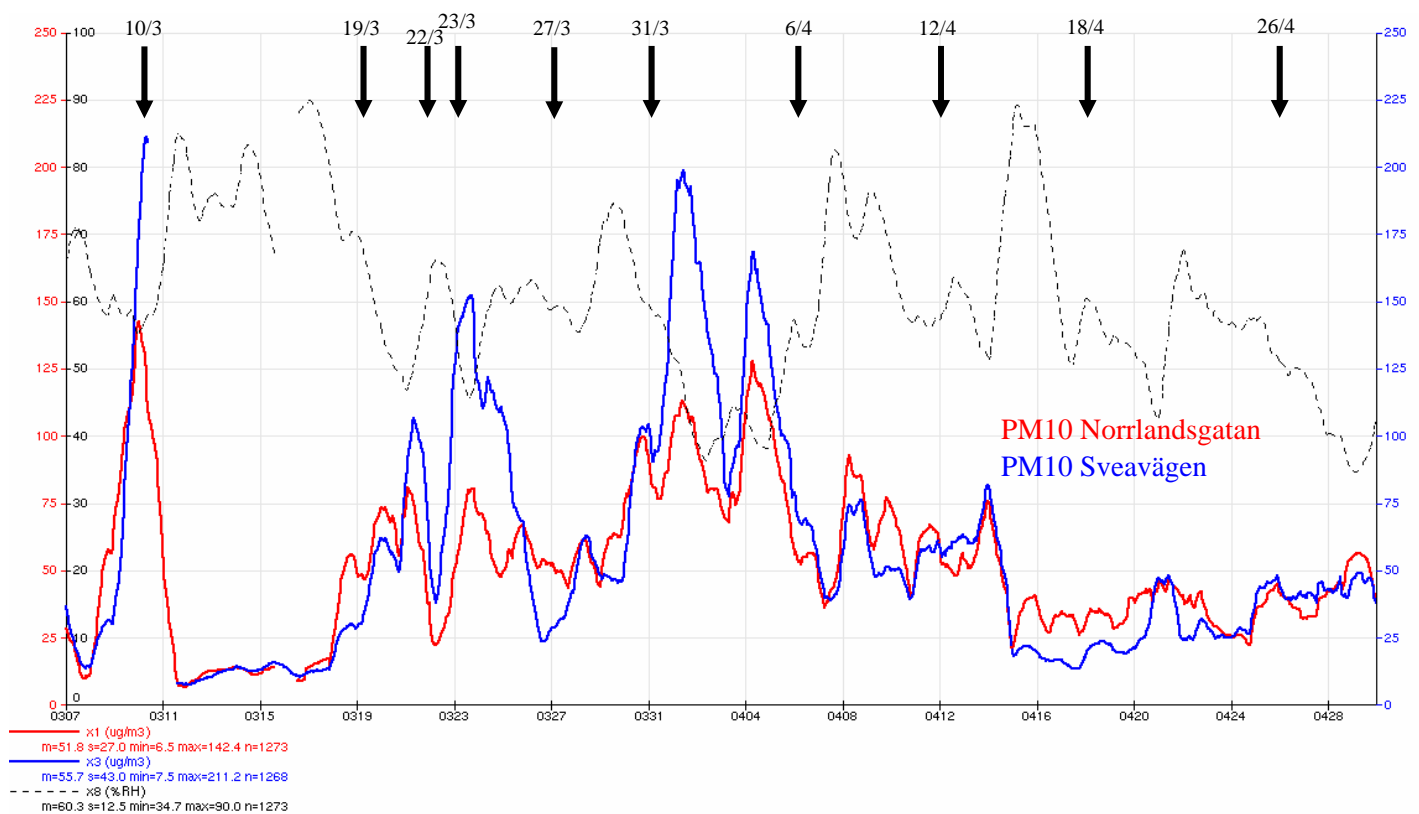
Figur 38. Rullande dygnsmedelvärde av PM10-halterna på Norrlandsgatan (röd) och Sveavägen (blå) för hela försöksperioden. Den streckade svarta linjen visar relativa luftfuktigheten på Norrlandsgatan.

Men av figuren framgår också att ingen effekt av behandlingarna som genomfördes i april kan urskiljas. Halterna sjönk successivt under april i takt med att dubbdäcksanvändningen minskade. Vid behandlingen den 6 april var dubbdäcksandelen nere i 50 %, den 12 april omkring 40 %, den 18 april ca 20 % och slutligen den 26 april ca 12 %.

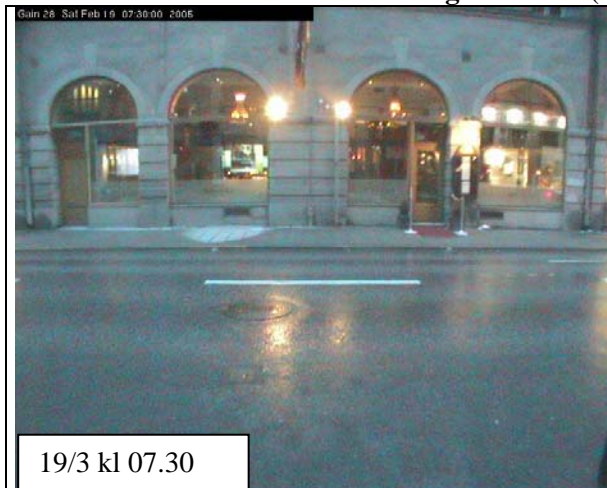
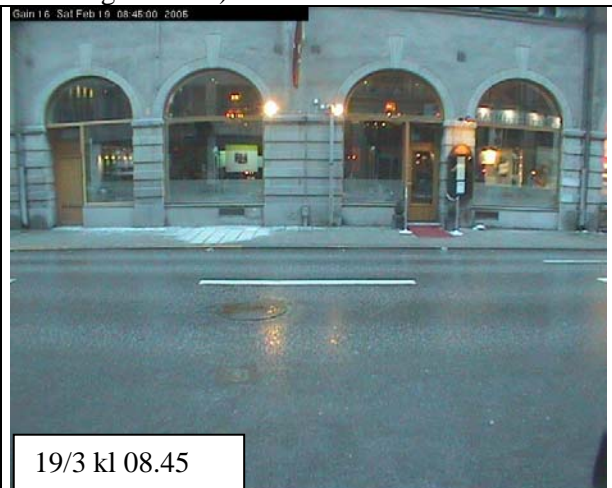
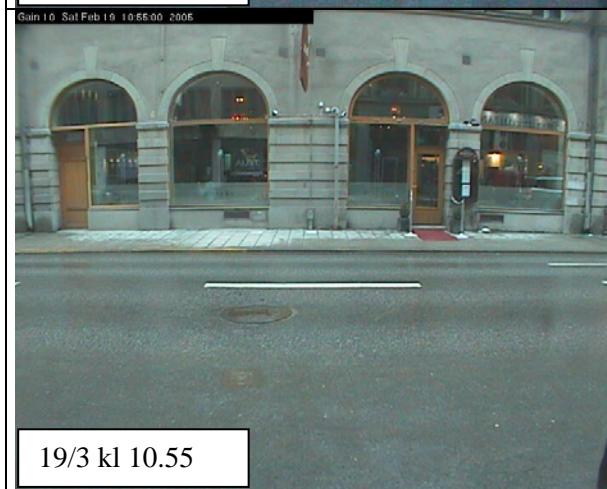
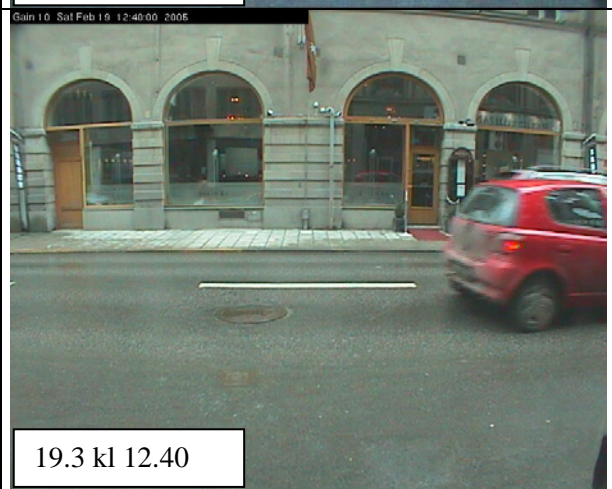
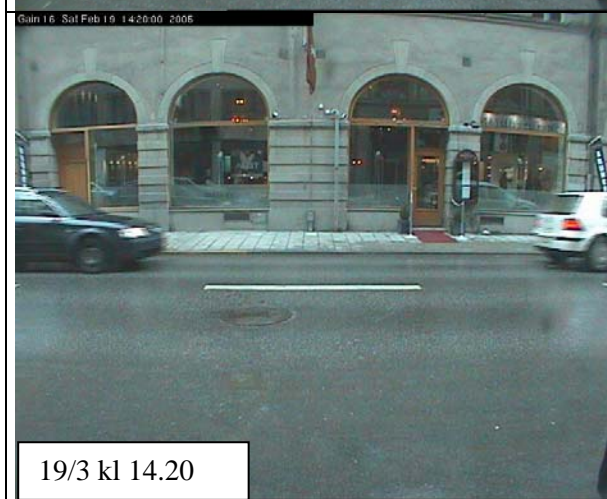
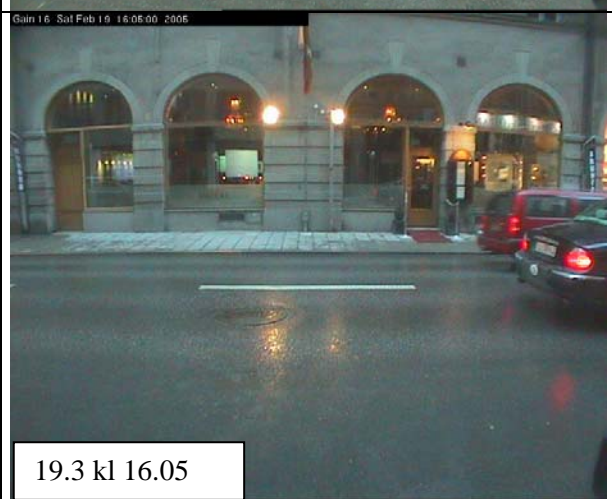
Norrlandsgatan 19/3. (Behandling kl 05.30)

Nedan visas bilder tagna automatiskt var 15:e minut på vägbanan bredvid mätstationen på Norrlandsgatan.
